Universidad de Carabobo
Facultad Experimental de Ciencias y Tecnología
Departamento de Biología

**COMPARACIÓN FISICOQUÍMICA Y BACTERIOLÓGICA DE
ALGUNOS TRAMOS DE LA MICROCUENCA DEL RÍO
GUÁQUIRA, ESTADO YARACUY, VENEZUELA**

Trabajo Especial de Grado
Presentado ante la ilustre Universidad de Carabobo
Como requisito obligatorio para optar al título de Licenciada en Biología

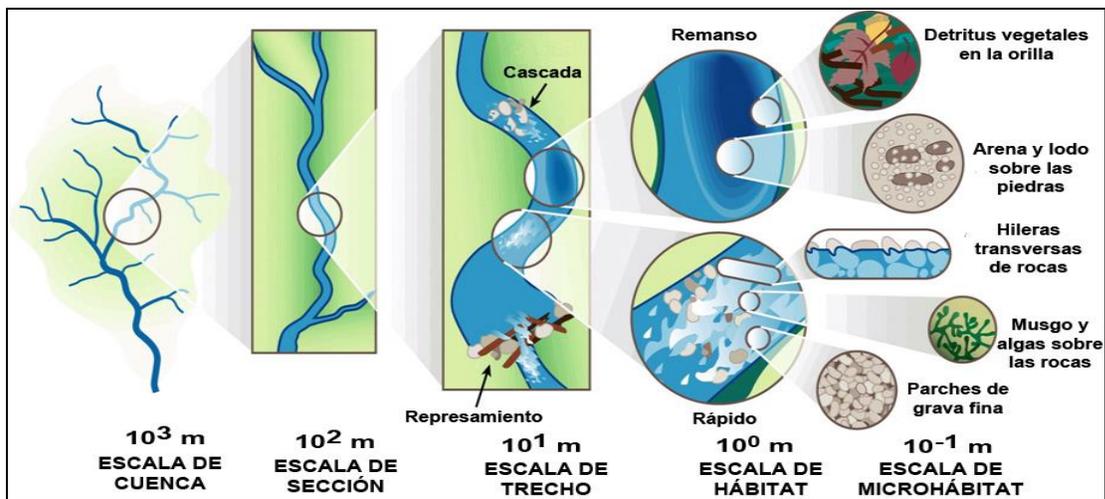
Figura 1. Organización jerárquica de un sistema lótico (Tomado y modificado de Frissell y col., 1986).

Así la descripción de cada nivel de la organización jerárquica según Frissell y col. (1986) es la siguiente:

- Escala de la cuenca: está conformada por todas las aguas superficiales que conforman la red hidrológica. Se encuentra afectado por la geología, el drenaje y el clima.

- Escala de la sección: se refiere a una porción de un curso de agua que fluye a través de un tipo de roca y se encuentra limitado por uniones de tributarios o grandes cascadas.

- Escala del trecho o tramo: se define como la longitud de un tramo delimitada por cambios en la pendiente, vegetación ribereña, material del cauce, entre otros. Normalmente su longitud se mide en metros hasta decenas de metros en pequeños arroyos o tal vez cientos de metros o más en arroyos más grandes.

- Escala del hábitat: se refiere a las unidades de hábitat que conforman el lecho de un cuerpo de agua. Está definido por la velocidad de la corriente del agua, la profundidad y la heterogeneidad del material inorgánico y orgánico.

- Escala del microhábitat: está conformado por parches dentro de los diferentes hábitats. Al igual que los hábitats, son unidades útiles para la investigación de la ecología del comportamiento de organismos, debido a que el estudio de una pequeña escala debe proporcionar información a escalas más grandes.

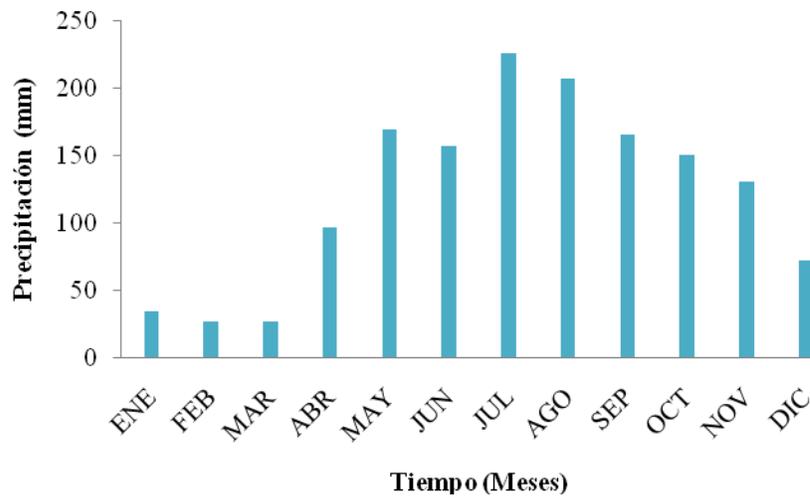
Figura 3. Promedio de precipitaciones por meses registrados en el sector La Marroquina, desde 1970 hasta 2004. Datos disponibles en:

De acuerdo a las precipitaciones que se registran en el sector La Marroquina, los meses más húmedos del año se corresponde desde mayo a noviembre, siendo el mes de julio el de mayor precipitación, el cual supera los 250mm. Mientras que, los meses desde diciembre hasta abril presentan los valores más bajos de precipitación (Figura 3). Las precipitaciones anuales en el estado se promedian en 1.021mm de lluvia al año, mientras que, la temperatura media anual oscila entre 20 y 26°C (Riera y col., 2010; INAMEH, 2015).

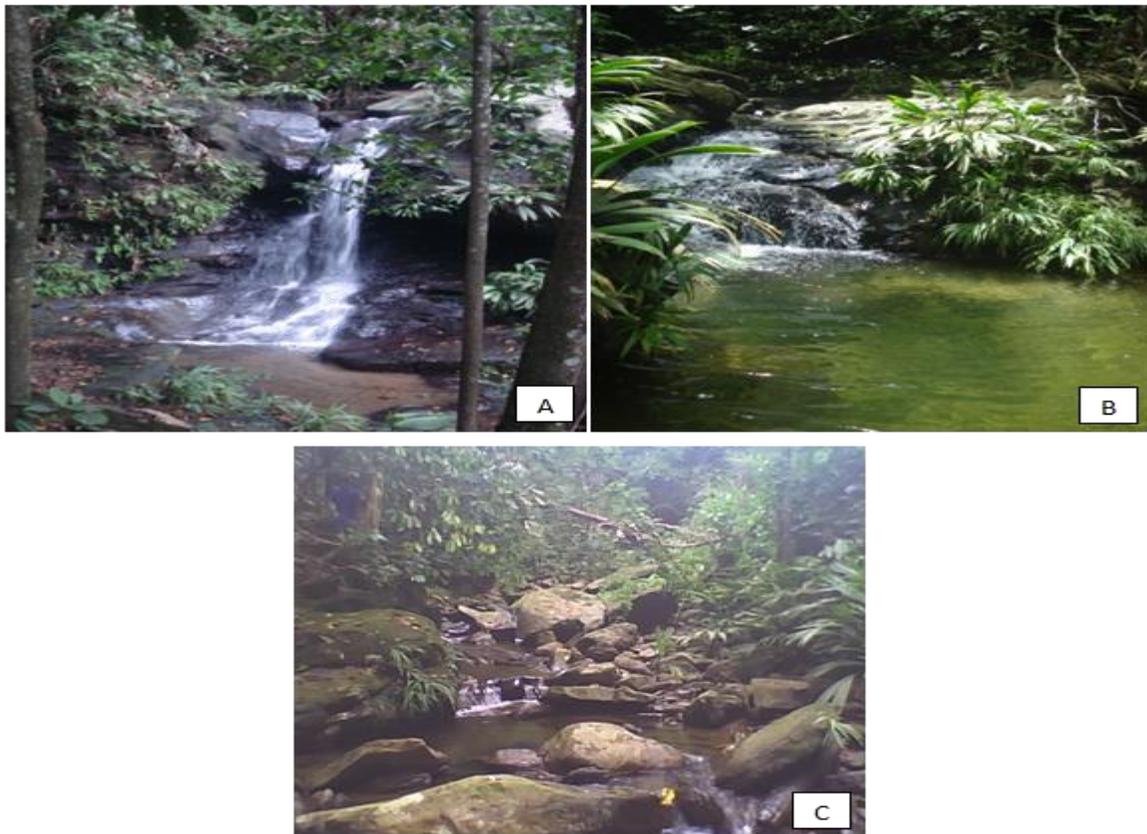
Figura 4. Diferentes tramos cascada observados en el tributario La Herrera 1 (A y B) y tributario La Herrera 2 (C) del cerro Zapatero.

De acuerdo con el índice de calidad del hábitat (Barbour y col., 1999 modificado por Segnini y col., 2009), se identificaron 2 tramos C, obteniendo el mayor índice con 182 para el tributario La Herrera 1 y 178 para La Herrera 2. El sitio de estudio para este primer tramo se encuentra ubicado a $10^{\circ}17'0,33''N$ y $68^{\circ}39'05,7''O$ con una

altitud de 170m.s.n.m. mientras que, el segundo tramo cascada se encuentra ubicado en $10^{\circ}16'51,9''\text{N}$ y $68^{\circ}39'09,6''\text{O}$ con una altitud de 135m.s.n.m. Estos tramos estuvieron definidos por una variedad de combinaciones referentes a la relación profundidad-velocidad del agua, esto es: a) lento/profundo, b) lento/bajo y c) rápido/profundo; adicionalmente los hábitats de rápidos fueron relativamente frecuentes. Los márgenes mostraban cierto grados de erosión producto del confinamiento, no obstante, predominaba en las laderas la exposición de la rocamadre altamente estable; por último la amplitud de la vegetación ribereña boscosa se extendía por encima de los 18 metros y no se observó ningún impacto antrópico evidente (ver Figura 4).

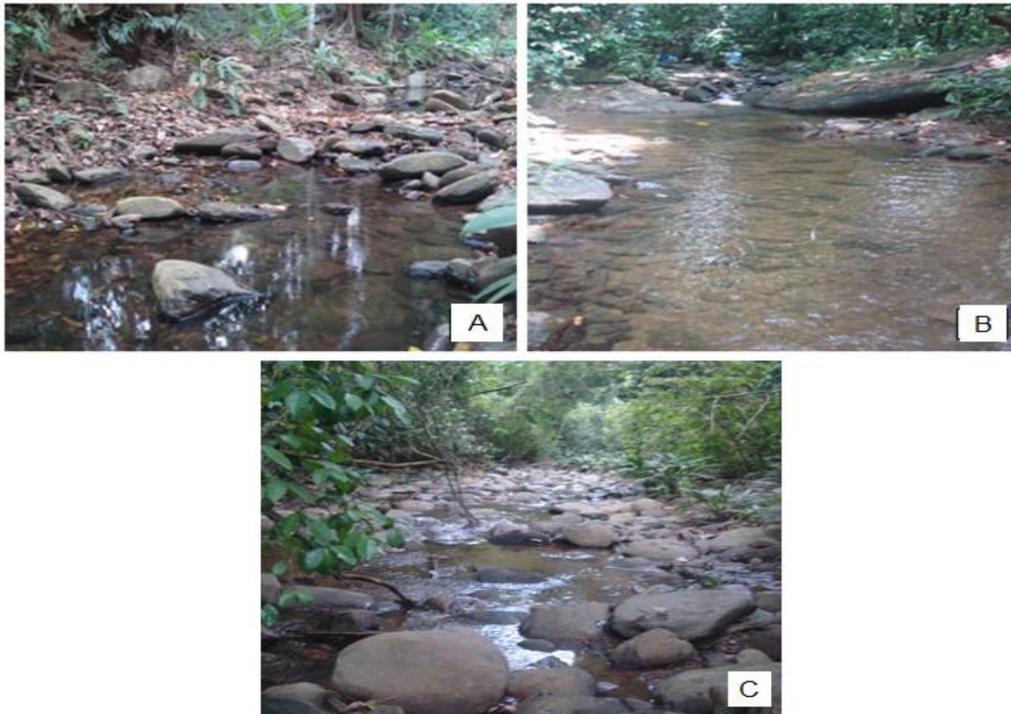
Figura 5. Tres tramos escalón-pozo con diferente ubicación, tributario La ecológica (A), tributario La Herrera 1 (B), y tributario La Herrera 2 (C).

2) El tramo escalón-pozo (EP), presentó un patrón morfológico definido por escalones conformados por rocas y guijarros, los cuales generan caídas de agua rápida. Este patrón se encontró asociado a un cauce con una pendiente variable y menor al tramo cascada (4-6%), con un sustrato predominante de rocas y guijarros, acompañados de poca arena y grava. El perfil longitudinal del sustrato inorgánico mostró un arreglo granular, en el cual los granos gruesos de las áreas de los rápidos eran seguidos por barras de arena y grava expuesta o sumergida y acompañadas de detritus en área de los remansos. Se evidenció un confinamiento leve de las laderas y un espaciamiento típico del remanso entre 1 a 4 veces el ancho del cauce.

De acuerdo con el índice de la calidad del hábitat, se identificaron 3 tramos (EP) obteniendo un índice de 153 en el tributario La Ecológica, 169 en el tributario La Herrera 1 y 169 en el tributario La Herrera 2. El sitio de estudio para el primer tramo EP se encuentra ubicado a $10^{\circ}17'41''\text{N}$ y $68^{\circ}39'12''\text{O}$ con una altitud de 132m.s.n.m. el segundo tramo EP se encuentra en $10^{\circ}17'09,7''\text{N}$ y $68^{\circ}39'19,9''\text{O}$ con una altitud de 124m.s.n.m. y el tercer tramo EP se encuentra ubicado en $10^{\circ}17'01,8''\text{N}$ y $68^{\circ}39'18,9''\text{O}$ con una altitud de 122m.s.n.m. La disminución de los valores del índice en comparación con el tramo cascada pudo deberse a: un mayor empotramiento del sustrato ya que entre un 25 y 50% de la superficie de las guijarros y gravas estuvo rodeada de sedimento fino; una menor número de combinaciones entre la velocidad y la profundidad del agua, esto es, a) lento/profundo, b) lento/bajo y c) rápido/profundo; una mayor deposición de sedimentos finos en los remansos; mayor exposición del cauce por el bajo caudal, ya que el agua sólo cubrió el 75% del cauce o menos del 25% del sustrato de fondo quedaba expuesto y los rápidos fueron menos frecuente. No obstante estos tramos estuvieron rodeados por vegetación ribereña boscosa que se extendía por encima de los 18 metros y no se evidenciaba un impacto antrópico (Figura 5).

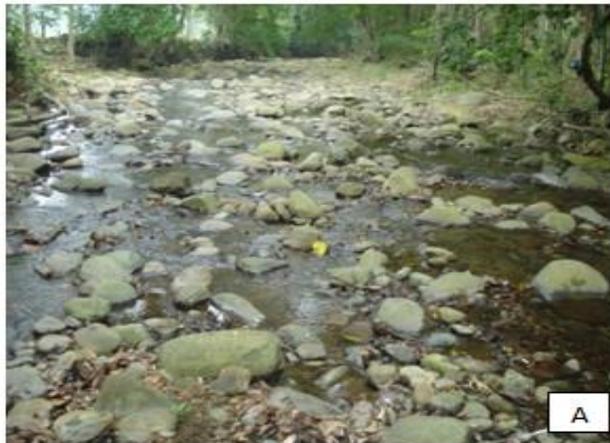
Figura 6. Tramo lecho-plano ubicado en el río Guáquira (A).

3) El tramo lecho-plano (LP), la morfología de este tramo es diferenciable de los restantes por el arreglo estocástico del sustrato inorgánico, el cual no permite evidenciar un patrón de espaciamento de las áreas de remansos o pozos. Este tramo es ampliamente recto aguas abajo y su pendiente varió entre 1 y 4%. Debido al arreglo estocástico, la composición del sustrato inorgánico fue variable con una mezcla de grava, arena acompañando a cantos rodados de tamaño variable, incluyendo rocas grandes. En cuanto al confinamiento por las laderas este fue variable ya que la ribera izquierda estaba confinada por el cerro Marimón, mientras que, en la ribera derecha no estaba confinada.

El índice de calidad del hábitat, arrojó para este tramo un valor de 133 en el río Guáquira, más bajo que los tramos anteriormente descritos. Este tramo, se encuentra ubicado a $10^{\circ}16'07''\text{N}$ y $68^{\circ}39'56''\text{O}$ con una altitud de 196m.s.n.m. Este tipo de

tramo, parece ser principalmente afectado por el empotramiento del sustrato ya que entre el 25 y 50% de la superficie del lecho estaba rodeada de sedimento fino. Conjuntamente, aguas arribas se observó la presencia de una batea construida para el paso de vehículos a través del lecho, además de cierta inestabilidad en las márgenes ribereñas por la alteración de la vegetación boscosa original y la evidencia de cierta erosión de las riberas. La estabilidad de los márgenes fue moderada, con pequeñas áreas de erosión. No obstante, no hay una total pérdida de la vegetación arbórea ya que entre los 6 y 12m de extensión de las riberas se observan árboles nativos de la zona (Figura 6).

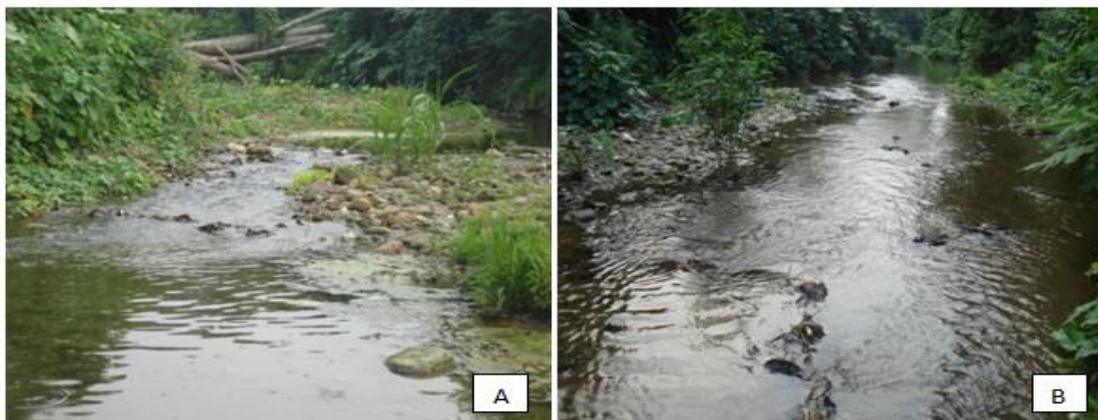
Figura 7. Tramo Rápidos-Remansos ubicado en el río Guáquira (A y B).

4) El tramo rápidos-remansos (RR), se caracterizó por presentar un cauce levemente sinuoso, con una pendiente de 1 a 3%; con un sustrato inorgánico predominante de grava y arena en la zona de los remansos y cantos rodados de mediano tamaño en la zona de los rápidos, en este sentido el arreglo del sustrato en el perfil longitudinal mostró un patrón de granos gruesos en rápidos y amplios pozos con sedimento fino en remansos. En cuanto al confinamiento, aunque la tierra circundante era característica de planicies, las riberas estaban fuertemente erosionadas formando una especie de embaulamiento con alta erosión. En cuanto al

espaciamiento de los remansos este evidenció un patrón repetitivo equivalente 5 a 7 veces el ancho del cauce.

El valor del índice de la calidad del hábitat para este tramo, fue de 48 en el río Guáquira, que se encuentra ubicado a $10^{\circ}17'31''\text{N}$ y $68^{\circ}39'31''\text{O}$ con una altitud de 113m.s.n.m. Este tramo es afectado por la inestabilidad del sustrato en el cual se evidenciaba una remoción frecuente; por un mayor empotramiento del sustrato con más del 75% de las superficies de rocas, piedras y grava rodeadas de sedimento fino; por un bajo caudal, ya que el agua no alcanzaba a cubrir 75% del cauce, dejando expuesto la mayor parte del sustrato de los rápidos. Por otro lado los rápidos, dado el patrón de espaciamiento de los remansos, eran poco frecuentes, y en tal sentido la longitud de un remanso era equivalente a 7 veces el ancho del cauce. Igualmente las márgenes de las riberas presentaron una inestabilidad entre 30 y 60% de las mismas erosionadas, lo cual presume una fuerte remoción del sustrato del cauce y de las riberas durante las crecidas. Por último, la vegetación de ribereña estaba fuertemente intervenida siendo principalmente vegetación herbácea secundaria con pocos árboles nativos, por lo que el cauce no presentaba cobertura vegetal; la exigua vegetación ribereña nativa se extendía a no más de 12 m del cauce y mostraba un moderado impacto antrópico (Figura 7).

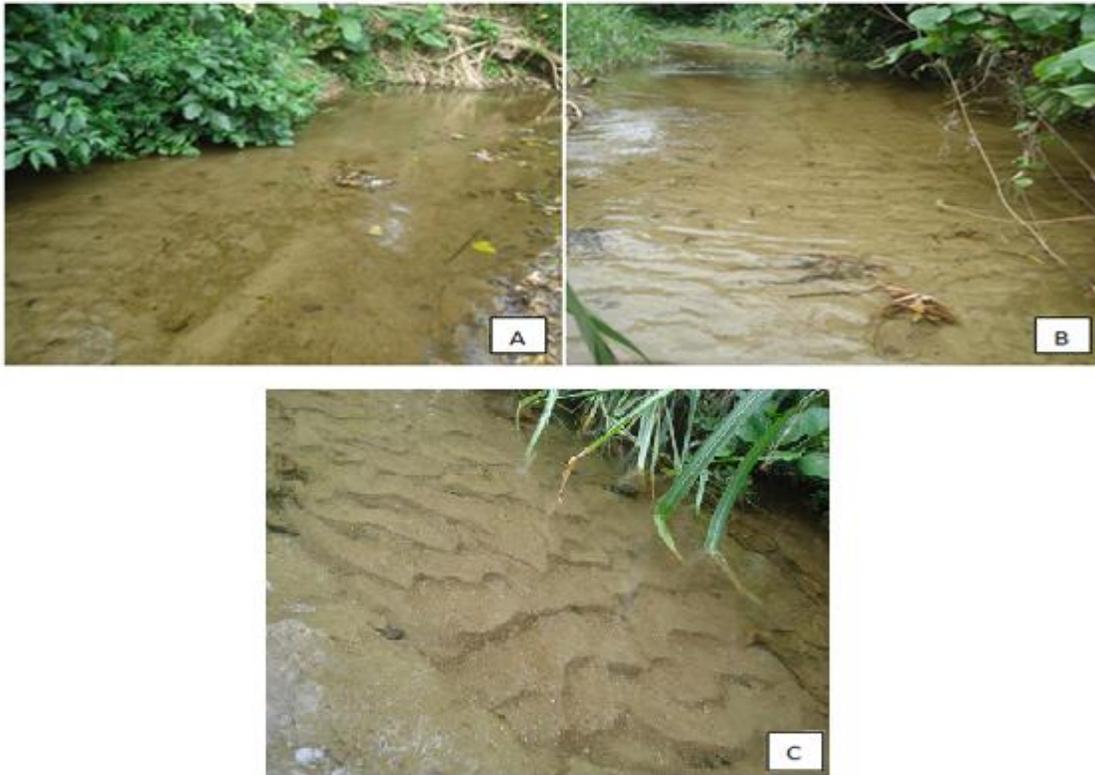
Figura 8. Tramo Dunas-Rizos ubicado en el río Guáquira (A, B y C).

5) El tramo dunas-rizos (DR), se caracterizó por presentar un cauce con una pendiente que fluctuó entre 1 y 2% y con un sustrato inorgánico predominantemente de arena y arcilla, con poca grava. El arreglo del sustrato en el perfil longitudinal mostró un patrón acumulación de sedimentos de arena que generaban dunas en bucles. Por otra parte, se evidenció cierto confinamiento por las riberas, producto de la intensa erosión de las mismas por las crecidas, evidenciando el cauce más bien un encajonamiento a la largo de la planicie. El patrón de espaciamiento de las áreas de remanso, igual que en el tramo RR era equivalente de 5 a 7 veces el ancho del cauce.

El valor del índice de la calidad del hábitat para DR fue de 38 en el río Guáquira, que se encuentra ubicado a 10°17'68"N y 68°39'35"O con una altitud de 111m.s.n.m. Este tramo obtuvo el valor más bajo de todos los tramos evaluados. Las características que identificaron esta mayor afectación fueron: Un sustrato inorgánico inestable y no diverso u homogéneo, predominado por arena y arcilla, dejando apenas un 20% de todo el sustrato del cauce disponible para hábitats adecuados para la epifauna. En las áreas donde persistían cantos rodados de pequeño tamaño, estos evidenciaban estar empotrados por sedimentos finos; la única combinación de profundidad y velocidad existente era el lento/profundo, es decir, predomios de áreas de pozos o remansos; esta condición del sustrato evidenciaba una alta tasa de recambio de sedimentos, producto de la erosión; en la primera visita (abril 2016) el cauce mostraba muy poco caudal ya que la mayor parte del sustrato estaba expuesto; no se evidenciaron modificaciones artificiales del cauce, por lo que el impacto antrópico se reflejó principalmente en la alteración de la vegetación ribereña nativa, la cual era predominantemente abierta; las márgenes de las riberas estaban fuertemente erosionadas y por último la amplitud de la vegetación ribereña nativa no sobrepasó los 12m (Figura 8).

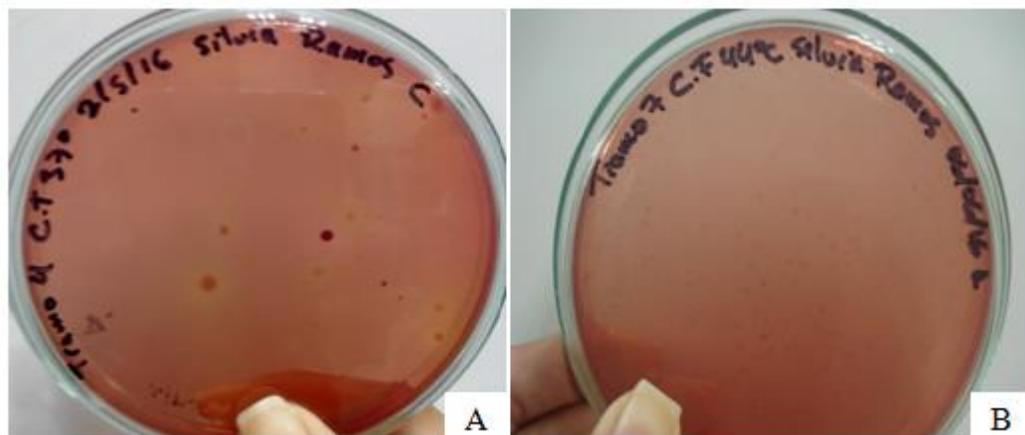
Figura 9. Crecimiento bacteriano en placas con agar MacConkey: A) crecimiento a 37°C (para evidenciar coliformes totales, B) crecimiento a 44°C (para evidenciar coliformes fecales).

Tal como lo evidencia la tabla 1, los resultados de la evaluación de la densidad bacteriana en todos los tramos solo arrojaron la presencia de coliformes totales y en tal sentido esta fue la única variable biológica considerada en el análisis. La descripción del crecimiento bacteriano en las placas de agar MacConkey a 37°C (coliformes totales) se reflejaron de la siguiente manera para todos los tramos evaluados: colonias incoloras con halos de coloración amarillo y colonias rojas de tamaños variables; mientras que, en las placas a 44°C (coliformes fecales) no se evidenció crecimiento de bacteriano característico, no obstante en algunas placas se apreció la presencia de pequeños puntos de coloración negra en el interior del gel, más no en la superficie donde se realizó la extensión de la muestra, por lo que se presume que esto sea un precipitado del medio (Figura 9).

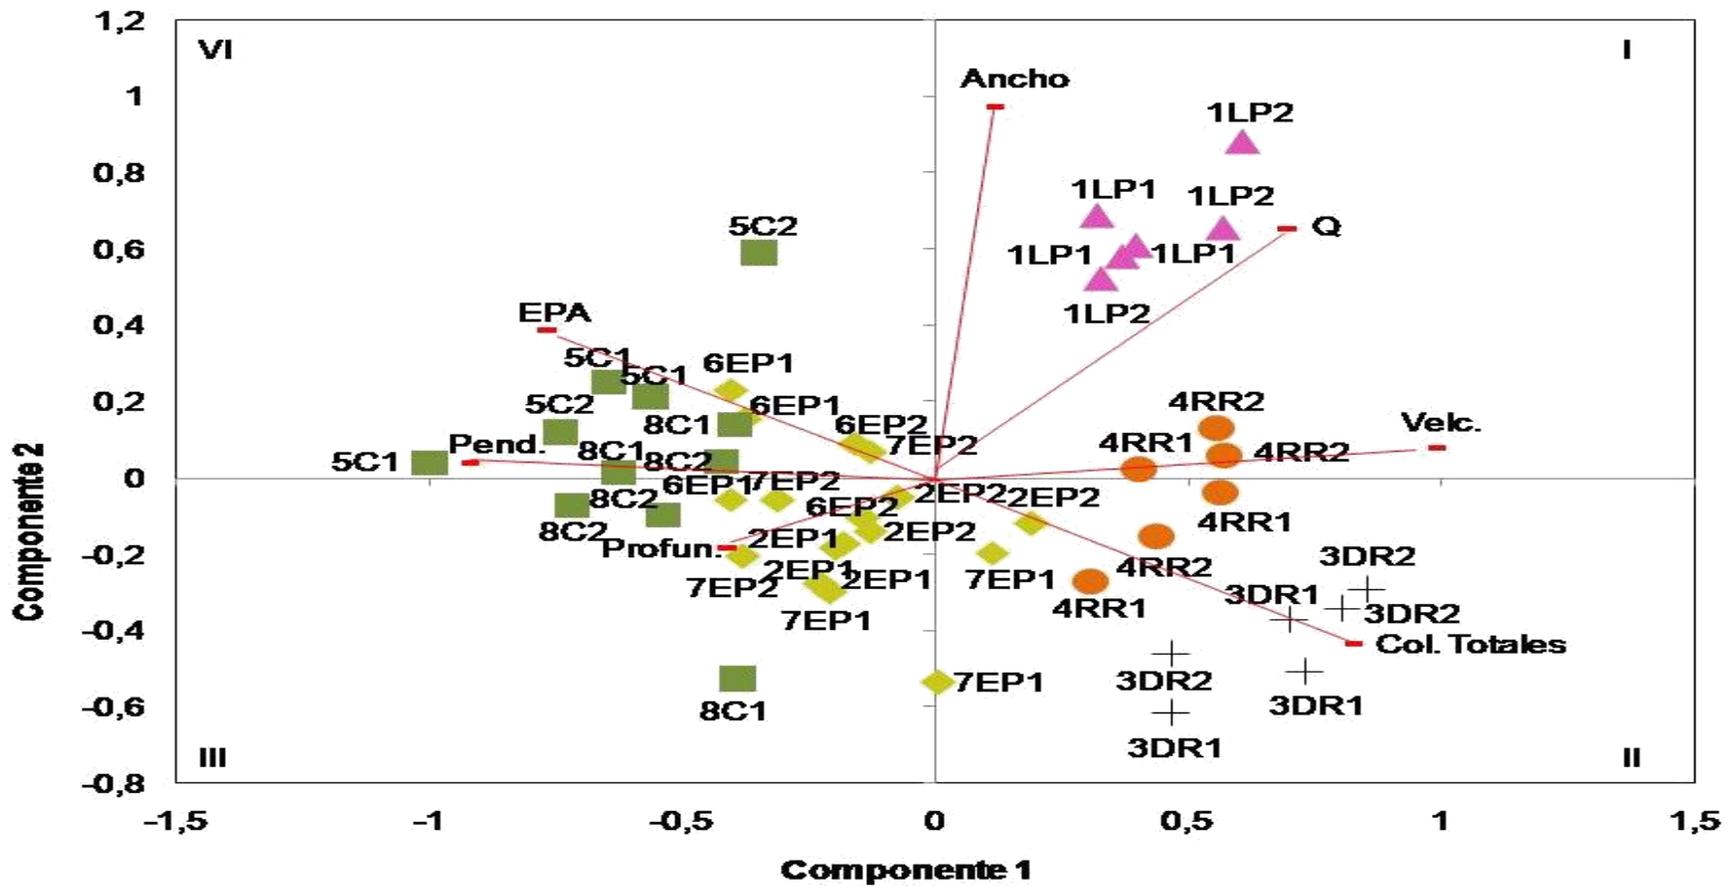
Figura 10. Análisis de Componentes Principales. Ordenamiento de los 8 tramos muestreados en la microcuenca del río Guáquira en abril 2016 basado en las variables hidrogeomorfológicas, el índice del hábitat y los coliformes totales (Barbour y col, 1999 modificado por Segnini y col. 2009). Varianza acumulada en los tres primeros ejes: 94,028%. C: Cascada (■); EP: Escalón-Pozo (◆); LP: Lecho-Plano (▲); RR: Rápidos-Remansos (●) y DR: Dunas-Rizos (+). Leyenda de variables y tramos (apéndice 2 y 3).

En cuanto al río Guáquira, las variables que definieron a los tramos fueron: 3.- para Lecho-Plano (LP): el caudal (Q) y el ancho; 4.- para Rápidos-Remansos (RR): los coliformes totales y la velocidad y para 5.- Dunas-Rizos (DR): los coliformes totales.

Las correlaciones entre las variables y los componentes principales, ratifican la relevancia de arriba descrito para el ordenamiento de los tramos (Tabla 1). En tal sentido, la diferenciación entre los tributarios y el cauce principal estuvo determinada por el caudal, la profundidad, la velocidad, la pendiente, el índice del hábitat y los coliformes totales.

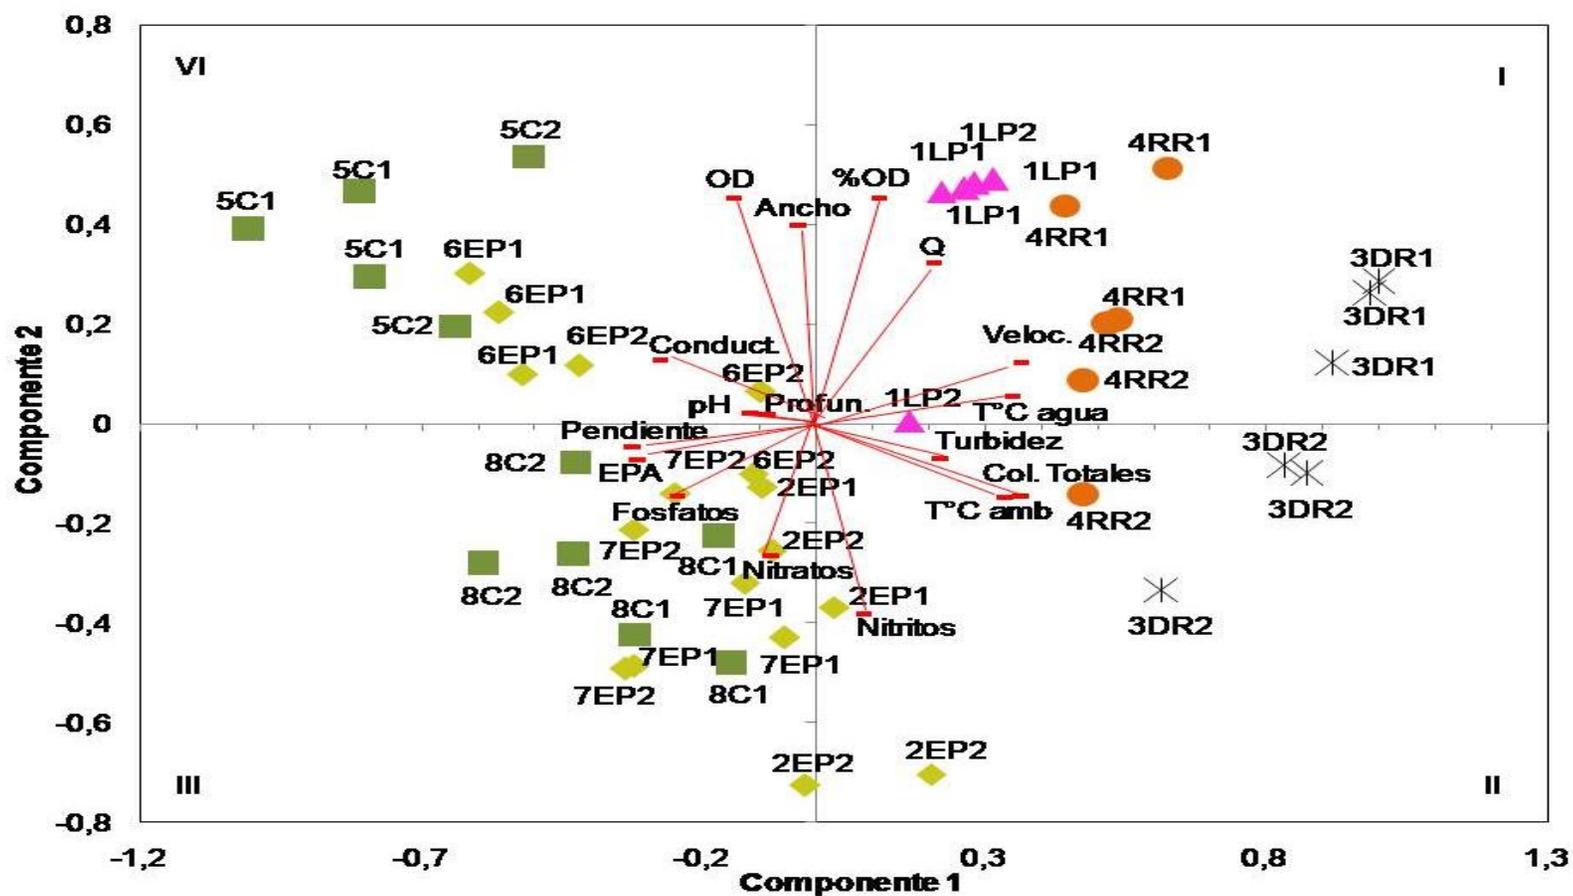
Figura 11. Análisis de Componentes Principales. Ordenamiento de los 8 tramos muestreados en la microcuenca del río Guáquirá en abril 2016 basado en las variables hidromorfométricas, fisicoquímicas y bacteriológicas. Varianza acumulada en los tres primeros ejes: 75,494%. C: Cascada (■); EP: Escalón-Pozo (◆); LP: Lecho-Plano (▲); RR: Rápidos-Remansos (●) y DR: Dunas-Rizos (×).

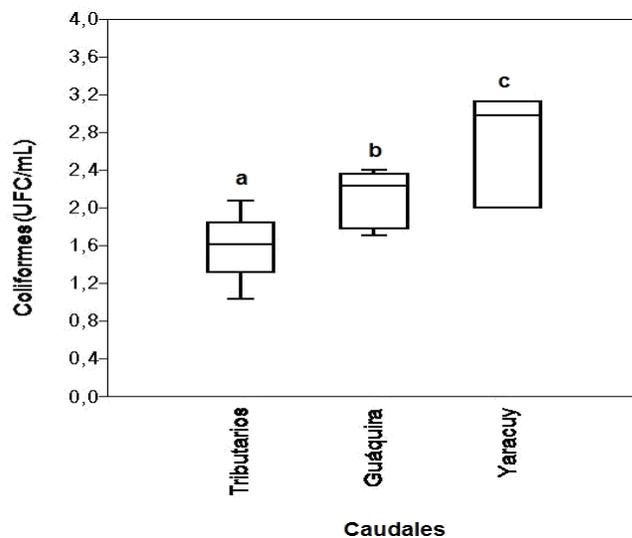
Figura 12. Densidad de bacterias coliformes totales entre los tributarios, el río Guáquira y el río Yaracuy. Letras diferentes indican diferencias significativas ($p<0,05$).

Con el propósito de verificar si la densidad bacteriana difería entre los cinco tipos de tramos evaluados tanto en los tributarios como en el cauce principal (C, EP, LP, RR, DR), se empleó la prueba no paramétrica de Kruskal-Wallis, obteniéndose diferencias significativas en la densidad de coliformes totales, entre algunos tramos ($p=0,000387$; ver apéndice 6). La Figura 11, muestra la tendencia reflejada en la evaluación de la densidad de coliformes totales a nivel de los cauces (sin discriminar por tramos), es decir, la mayor densidad de coliformes totales se evidenció en los tramos del río Guáquira al compararlos con los tributarios (Figura 13). No obstante, el tramo LP del río Guáquira difirió significativamente de los tramo RR y DR ($C \neq RR$, $p=0,007911$); ($C \neq DR$, $p=0,007911$), pero no difirió del tramo EP de los tributarios ($LP=EP$; $p>0,05$), comportándose así como un tramo intermedio entre los tramos más afectados por la perturbación antrópica (RR y DR) y los poco o nada afectados (EP y C). En cuanto a los tramos de los tributarios (EP y C), el tramo Cascada (C), fue el que presentó una densidad de coliformes totales significativamente menor, diferenciándose de todos los demás tramos, incluido EP ($C \neq EP$, $C \neq LP$, $C \neq RR$ y $C \neq DR$; $p<0,05$).

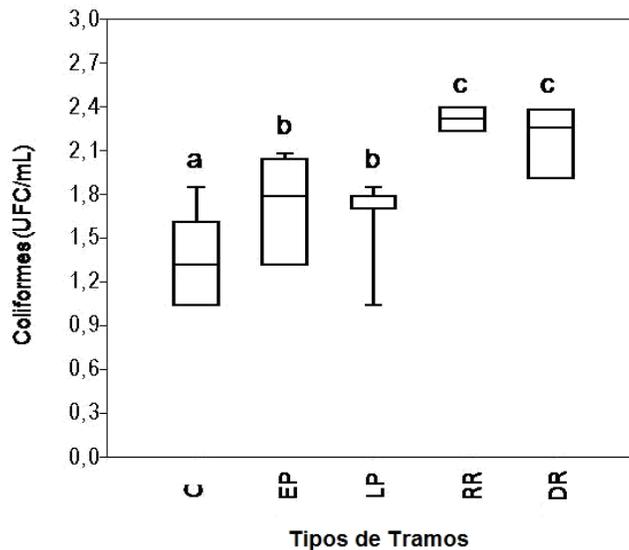
Figura 13. Densidad de bacterias coliformes totales en los diferentes tipos de tramos del cerro Zapatero y el río Guáquira. Kruskal-Wallis, $p=0,000387$. Cascada (C), Escalón-Pozo (EP), Lecho-Plano (LP), Rápidos-Remansos (RR) y Dunas-Rizos (DR). Letras diferentes indican diferencias significativas ($p<0,05$).
