**DETERMINACIÓN DEL ÍNDICE DE VULNERABILIDAD ESTRUCTURAL
ANTE LA AMENAZA SÍSMICA DE LAS EDIFICACIONES UBICADAS EN
LA ZONA ESTE DEL MUNICIPIO PUERTO CABELLO, EDO.
CARABOBO.**

**AUTOR:
OCANDO SALAZAR, PEDRO JOSÉ**

NAGUANAGUA, JUNIO DE 2011

**Trabajo Especial de Grado presentado ante la ilustre
Universidad de Carabobo para optar
al Título de Ingeniero Civil.**

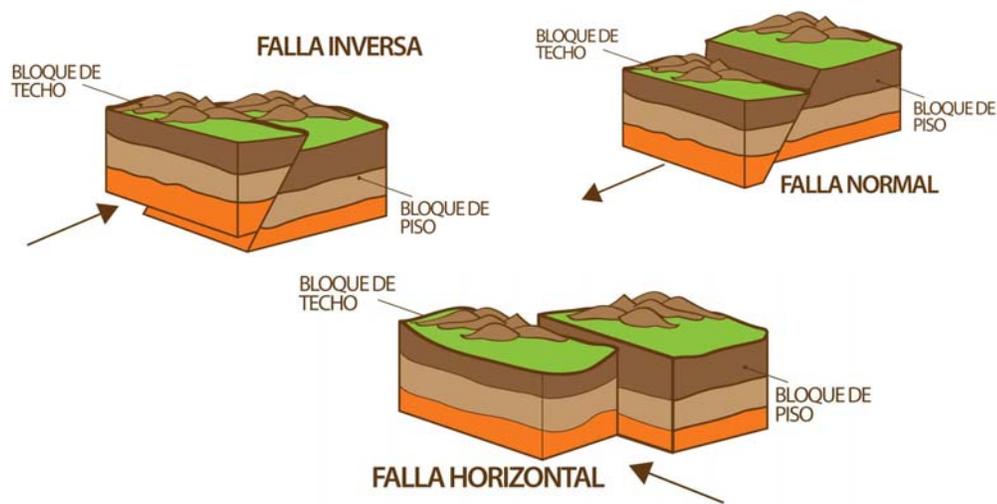
Figura N° 5: Tipos de Fallas. (A) Inversas, (B) Normales, (C) Horizontales.

- **Fallas Inversas:** Este tipo de fallas se genera por compresión. El movimiento es preferentemente horizontal y el plano de falla tiene típicamente un ángulo de 30° grados respecto a la horizontal. En este tipo de fallas, al material situado encima del plano de falla se le conoce como bloque de techo y al material situado debajo como bloque de piso.

- **Fallas Normales:** Este tipo de fallas se generan por tracción. El movimiento es predominantemente vertical respecto al plano de la falla, el cual típicamente tiene un ángulo de 60 grados respecto a la horizontal. El bloque que se desliza hacia abajo se le denomina bloque de techo, mientras que el que se levanta se llama bloque de piso. Otra manera de identificar estas fallas es la siguiente: Si se considera fijo al bloque de piso (aquel que se encuentra por debajo del plano de falla) da la impresión de que el bloque de techo cae con respecto a este.

- **Fallas Horizontales:** En esta tipología la componente vertical del salto es despreciable y el movimiento predominante es horizontal. Se distinguen dos tipos de fallas de desgarre: dextral y sinistral. Situándose el observador en cualquiera de los bloques y mirando hacia dónde se desplaza el otro, son dextrales aquellas donde el movimiento relativo de los bloques es hacia la derecha, mientras que en las sinistralas, ocurre al contrario.

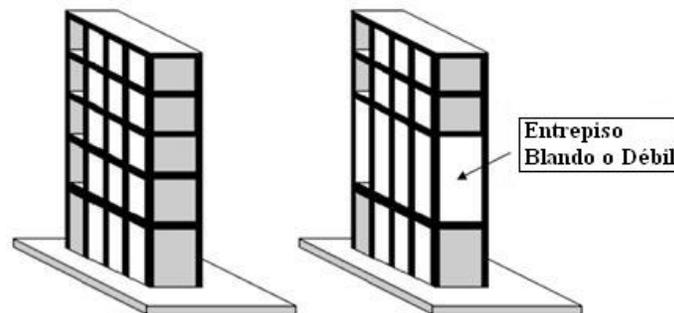
Figura N° 7: Presencia De Entrepiso Blando O Débil.

El problema principal del piso blando es que la mayor parte de las fuerzas sísmicas de un edificio, y cualquier deformación estructural consecuente, tenderán a concentrarse en el piso menos rígido o en el punto de discontinuidad, en lugar de distribuirse de manera más uniforme entre todos los pisos.

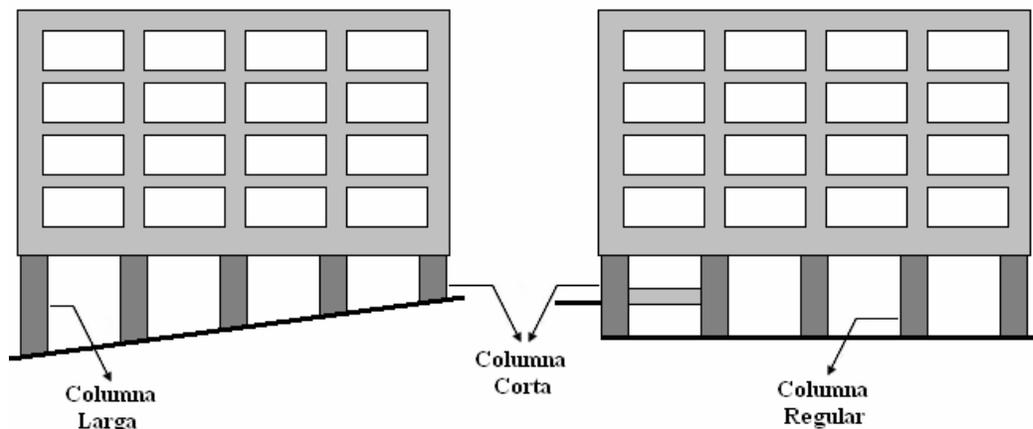
Figura N° 8: Formación De Columnas Cortas.

Por la anterior razón, las columnas cortas son los elementos que más daño infligen a la edificación. El pobre comportamiento de las columnas cortas se debe al hecho que en un terremoto, columnas de diferentes alturas ubres tendrán la misma demanda de desplazamiento lateral, como se muestra en el siguiente esquema. Sin embargo, al ser las columnas cortas más rígidas que las columnas más largas, éstas atraen mucho más fuerza horizontal.

Mayor rigidez lateral de una columna implica mayor resistencia a la deformación, por tanto mientras mayor es la rigidez, mayor será la fuerza necesaria para deformarla. Si una columna corta no está diseñada adecuadamente para resistir esta fuerza, va a sufrir daño durante el evento telúrico. A este comportamiento se le ha llamado “Efecto de Columna Corta”. El daño en este tipo de elemento se presenta a menudo en una grieta en forma de X debido a fuerzas bi-dimensionales ocasionando fallas en cortante.

- Confinamiento lateral parcialmente en la altura de la columna por muros divisorios, muros de fachada, muros de contención, etc.
- Disposición de losas en niveles intermedios.
- Ubicación del edificio en terrenos inclinados.

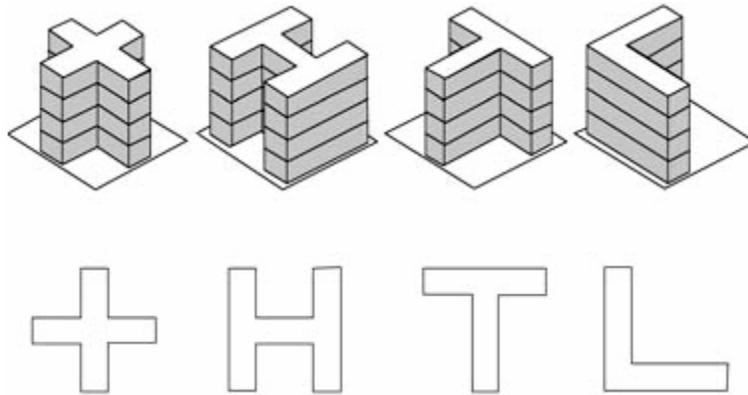
Figura N° 9: Irregularidades Geométricas En Planta.

estructuras con configuraciones simples y simétricas evitando utilizar edificios en forma de U, Y, L, H y T, ya que la unión entre los diferentes cuerpos (aristas), en el caso que existiese, se ve sujeta a una concentración de esfuerzos que pueden causar daños considerables.

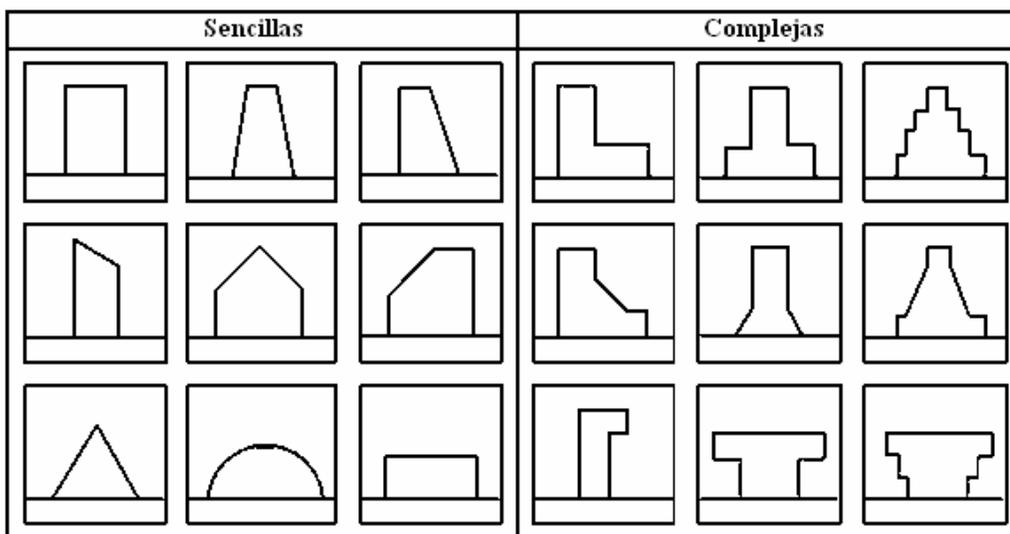
Figura N° 10: Plantas En Elevación A Evitar.

más esbelta del edificio. Sin embargo, conviene mantener lo más compacta posible la forma del edificio en elevación. En la figura que se muestra a continuación se pueden observar algunos casos de plantas en elevación que se deben evitar.

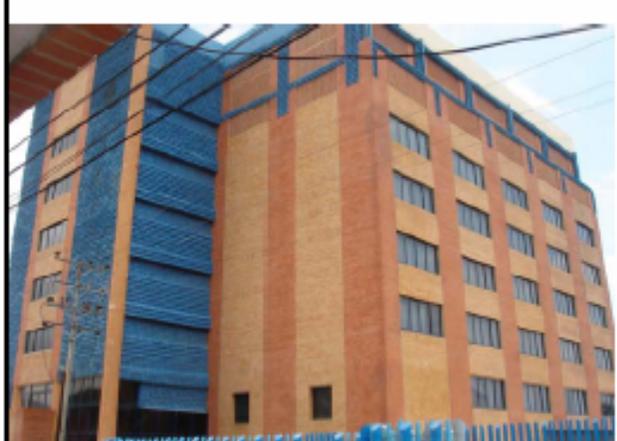
| Inspección visual Rápida de Edificios con Amenazas Sísmicas Potenciales FEMA 154. Planilla de colección de datos | | | | Sismicidad ALTA | | | | | | | | | | | | | | |
|---|---|---|---|--|---|---|---|---|---|---|---|---|---|---|---|---|--|--|
| | | | | Nombre de la Edificación: Instituto Universitario de Tecnología Juan Pablo Pérez Alfonso (IUTEPAL) | | | | | | | | | | | | | | |

| Inspección visual Rápida de Edificios con Amenazas Sísmicas Potenciales FEMA 154. Planilla de colección de datos | | | | Sismicidad ALTA | | | | | | | | | | | | | | |
|---|---|---|---|--|---|---|---|---|---|---|---|---|---|---|---|---|--|--|
| | | | | Uso: Escuela | | | | | | | | | | | | | | |

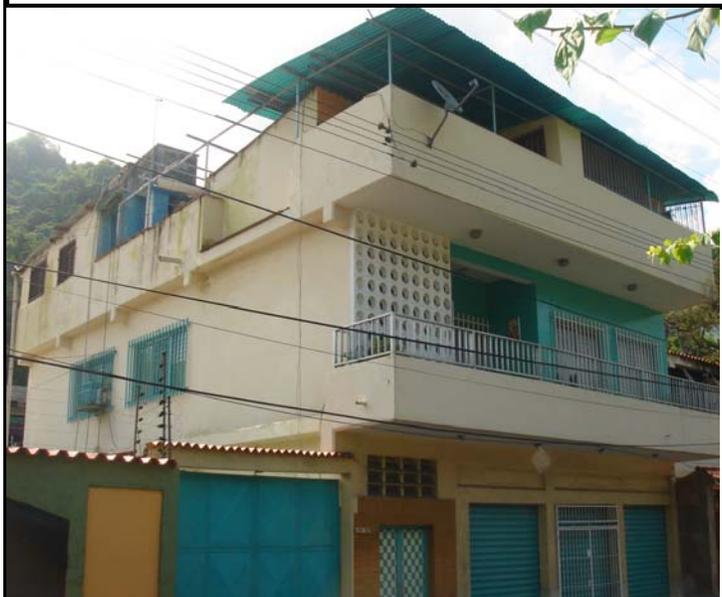
Otra Identificación: _____
Nº de Pisos: 3 **Año de Const.:** 1974
Inspector: Pedro Ocando **Fecha:** 1/05/20011
Área de Construcción (m2): 720 m2
Nombre de la Edificación: casa 4631

Uso: Residencial

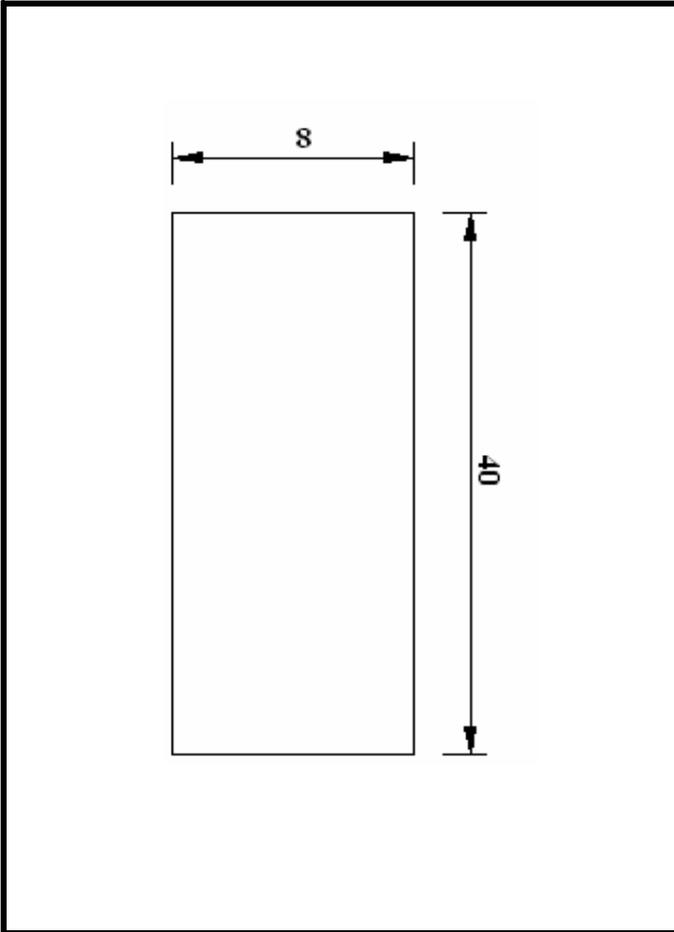
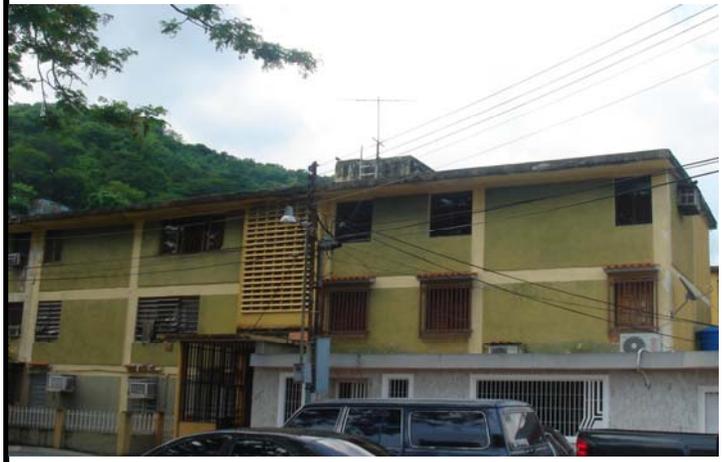
Dirección: Av. Juan Jose Flores entre calle 7 y calle 8
Código Postal: 2050
Otra Identificación: _____
Nº de Pisos: 3 **Año de Const.:** 1971
Inspector: Pedro Ocando **Fecha:** 01/05/2011
Área de Construcción (m2): 320 m2
Nombre de la Edificación: Residencia Los Chaguaramos
Uso: Residencial

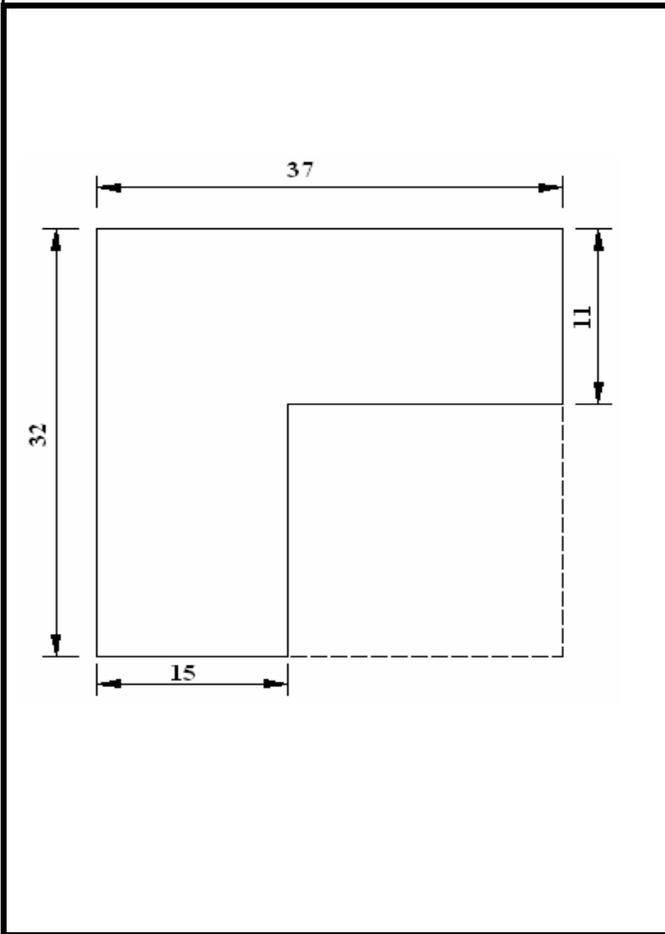
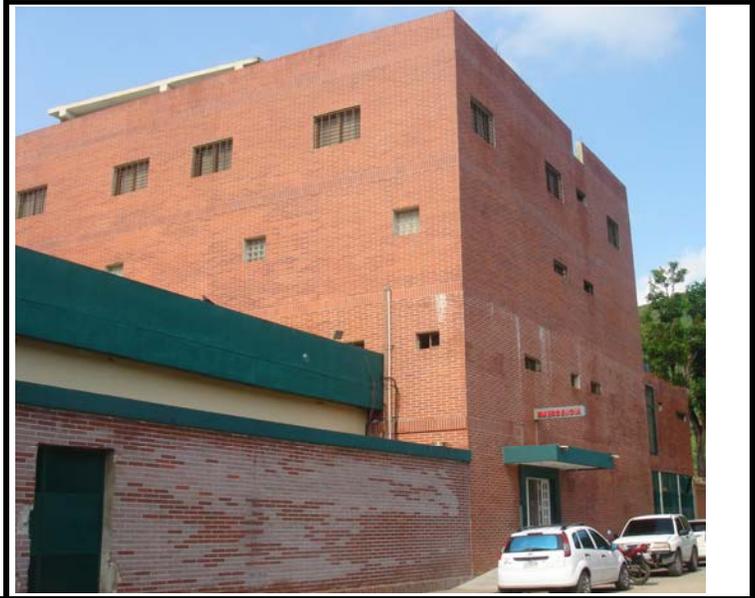
Dirección: Av. Juan Jose Flores cruce con calle 8
Código Postal: 2050
Otra Identificación: _____
Nº de Pisos: 4 **Año de Const.:** 1997
Inspector: Pedro Ocando **Fecha:** 01/05/2011
Área de Construcción (m2): 1184 m2
Nombre de la Edificación: Centro Clínico Caribe
Uso: Servicio de Emergencia

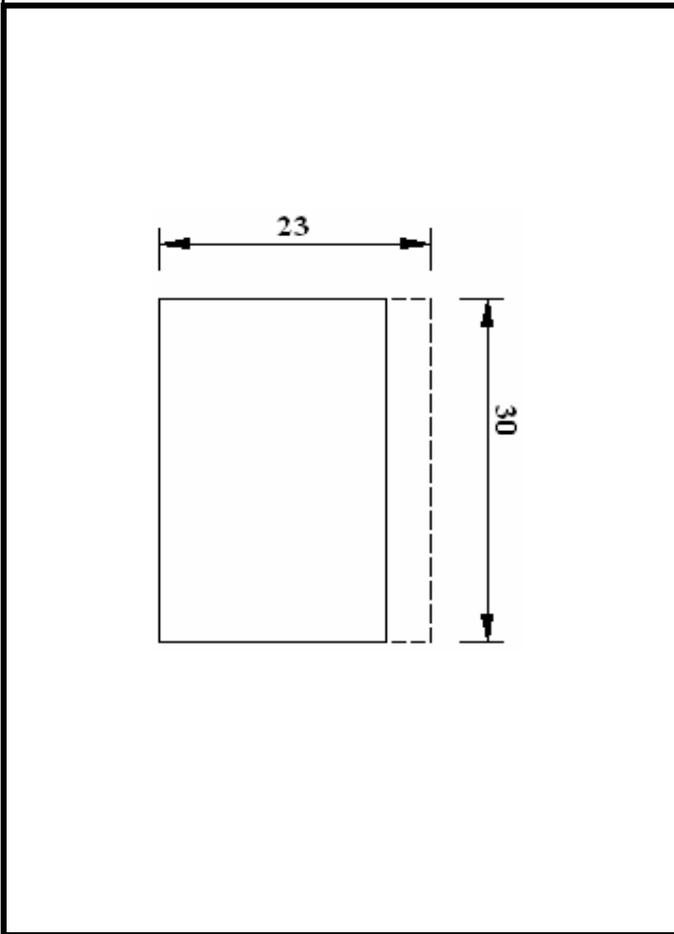
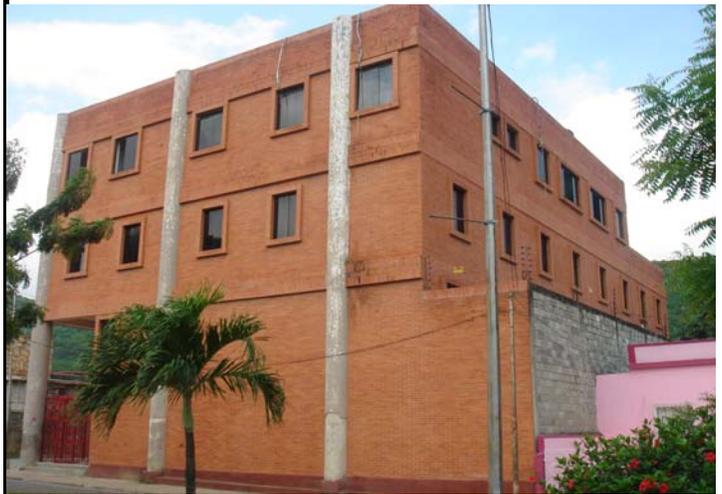
Dirección: Av. Juan Jose Flores cruce con calle 7
Código Postal: 2050
Otra Identificación: _____
Nº de Pisos: 3 **Año de Const.:** 1997
Inspector: Pedro Ocando **Fecha:** 01/05/2011
Área de Construcción (m2): 690 m2
Nombre de la Edificación: Residencias Rosalinda
Uso: Residencial

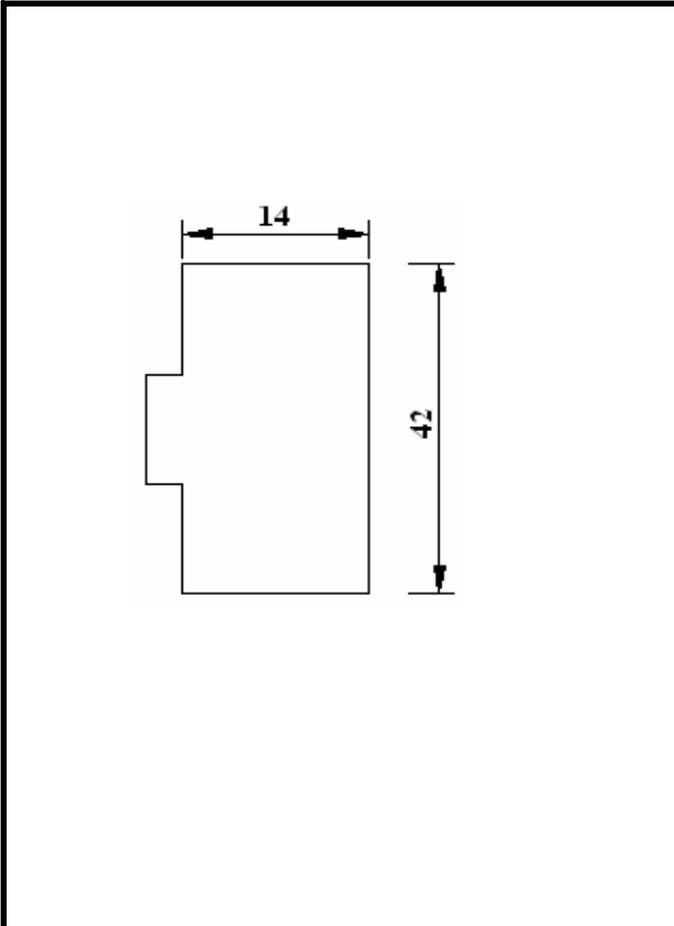
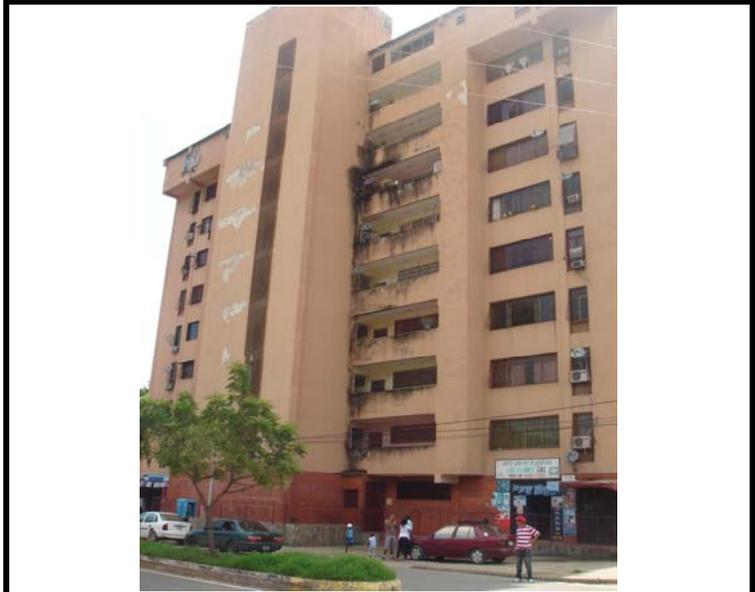
Dirección: Av. Juan Jose Flores cruce con calle 6
Código Postal: 2050
Otra Identificación: _____
Nº de Pisos: 10 **Año de Const.:** 1971
Inspector: Pedro Ocando **Fecha:** 01/05/2011
Área de Construcción (m2): 5292 m2
Nombre de la Edificación: Residencias Las Flores
Uso: Residencial

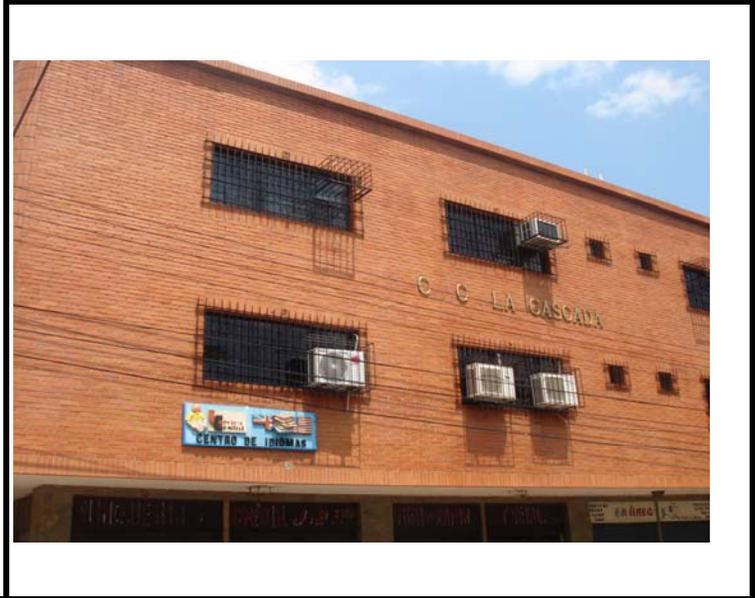
Nombre de la Edificación: C.C La Cascada

Uso: Sitios Públicos

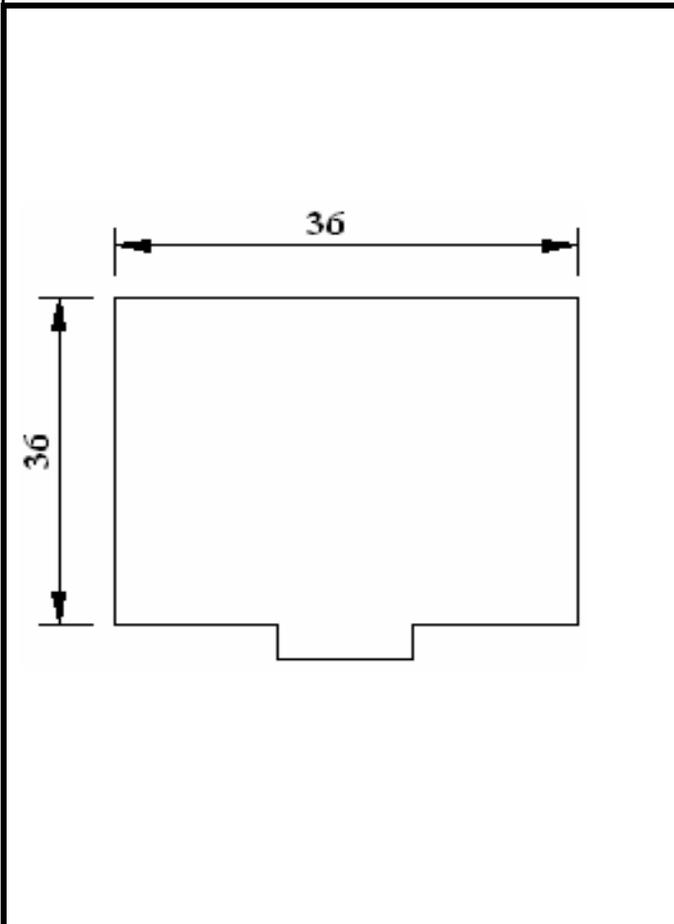
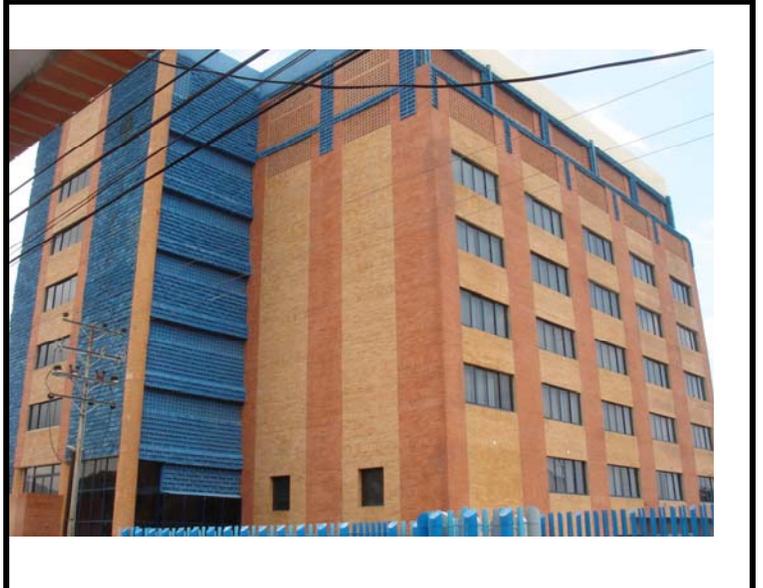
Dirección: Calle Plaza, entre 26 y 27. Urb. Rancho Grande.
Código Postal: 2050
Otra Identificación: _____
Nº de Pisos: 7 **Año de Const.:** 2001
Inspector: Pedro Ocando **Fecha:** 01/05/2011
Área de Construcción (m2): 9072 m2
Nombre de la Edificación: Instituto Universitario de Tecnología Juan Pablo Pérez Alfonso (IUTEPAL)
Uso: Escuela

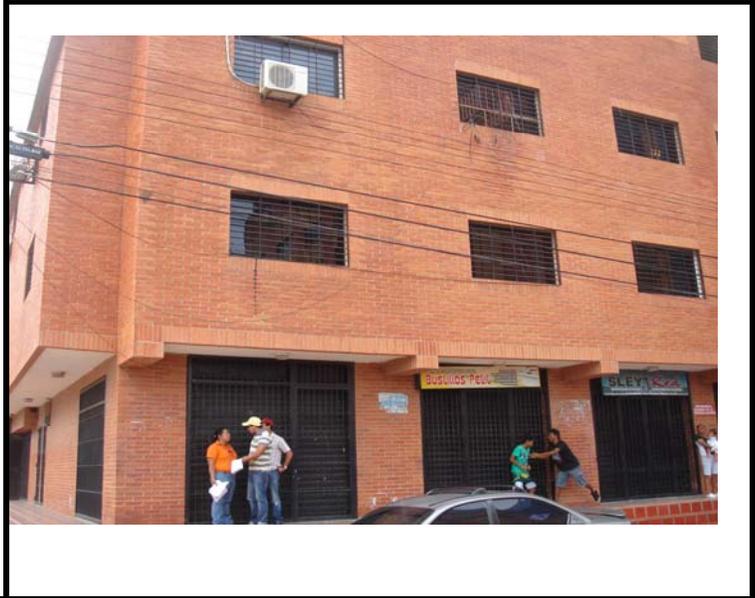
Nombre de la Edificación: Edificio Indira

Uso: Residencial
