UNIVERSIDAD DE CARABOBO  
FACULTAD DE INGENIERÍA  
ESCUELA DE INGENIERÍA CIVIL  
DEPARTAMENTO DE INGENIERÍA AMBIENTAL

**EVALUACIÓN DEL NIVEL DE SOSTENIBILIDAD DE LA GESTIÓN DE  
RIESGOS DE DESASTRE POR INUNDACIÓN  
(SECTOR LAS ADJUNTAS, MUNICIPIO NAGUANAGUA, ESTADO  
CARABOBO, PERÍODO 2019-2022)**

Trabajo Especial de Grado presentado ante la Ilustre Universidad de Carabobo para  
optar al Título de Ingeniero Civil

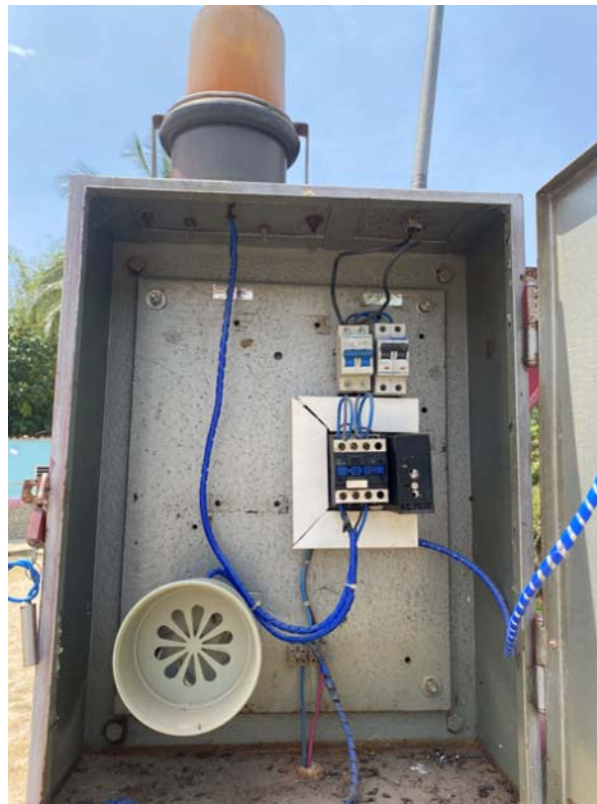
**Figura 4.** Estado inicial del tablero del SAT de la comunidad.  
**Fuente:** Colmenares I. (2023)

Asimismo, se evidenció el mal estado del tablero del SAT, el cual requería de una intervención, como se muestra en la Figura 4.

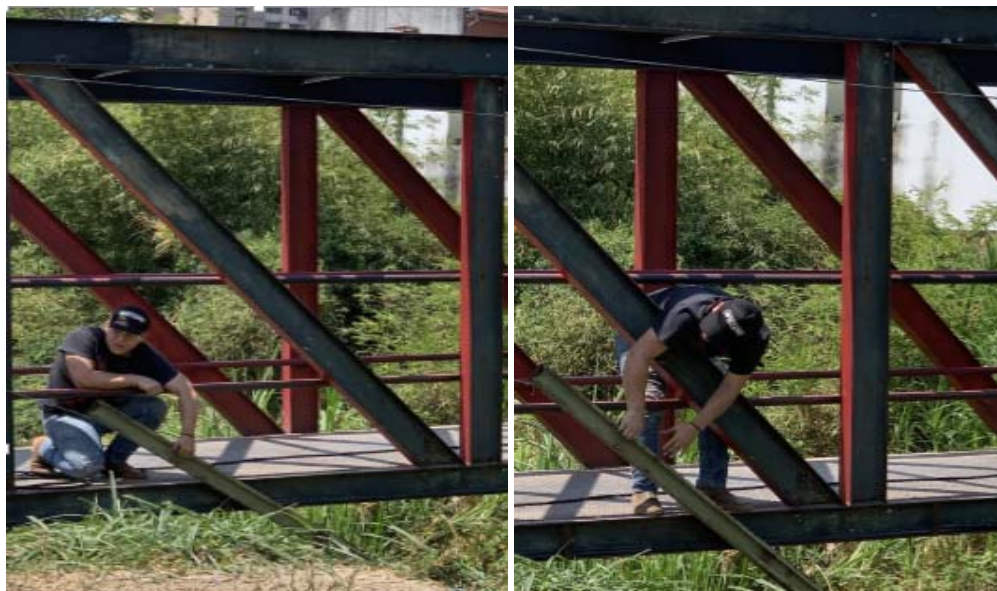
**Figura 6.** Desmontaje del limnómetro.

1) Se retiró la regla graduada (limnómetro) soldada a la estructura de la pasarela, tal como se observa en la Figura 6.

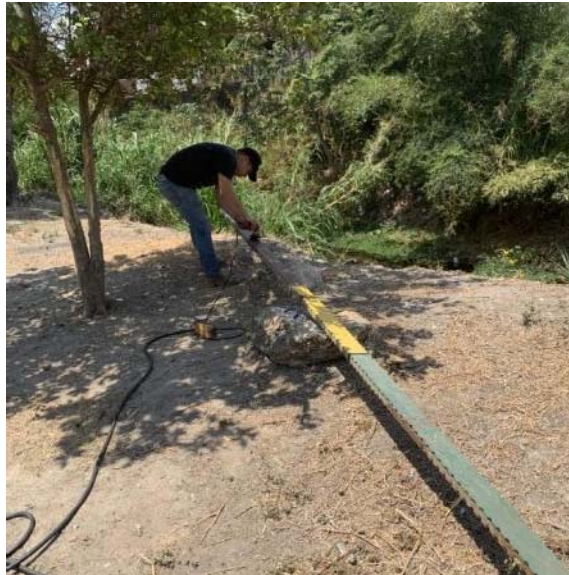
**Figura 7.** Restauración del limnómetro.

2) Se restauró y se fondeó con anticorrosivo toda la estructura metálica. Figura 7.

En este sentido, se utilizó una hoja de campo para registrar la información obtenida de los encuentros realizados en la comunidad a través de la observación directa y participativa. De esta forma, en estas visitas a la comunidad se diagnosticó que el limnómetro tenía deteriorada su pintura ya que no se veían claramente las escalas debido a la exposición del sol, aunado a esto, cambiaron las rutas de escape al cerrar la salida hacia la autopista y fue necesario establecer un período de tiempo mayor para el desalojo, por lo tanto fue necesario cambiar los rangos de la regla.

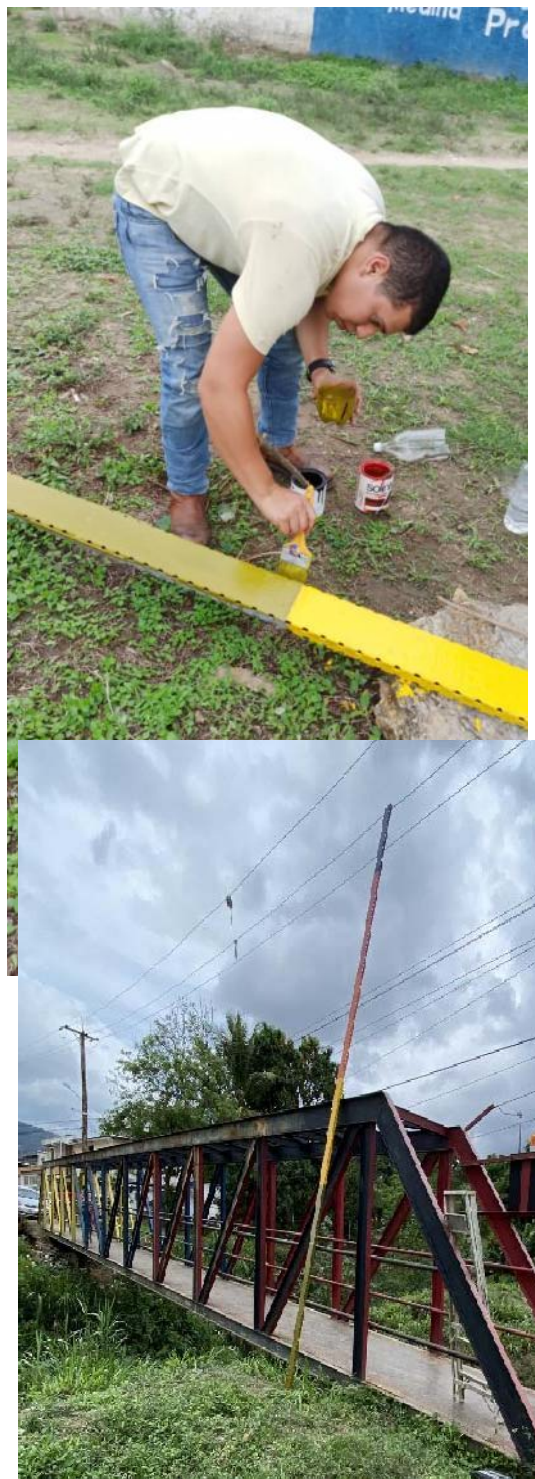
**Figura 8.** Pintado del limnómetro.  
**Fuente:** Colmenares I. (2023)

Verde= altura del normal del río.

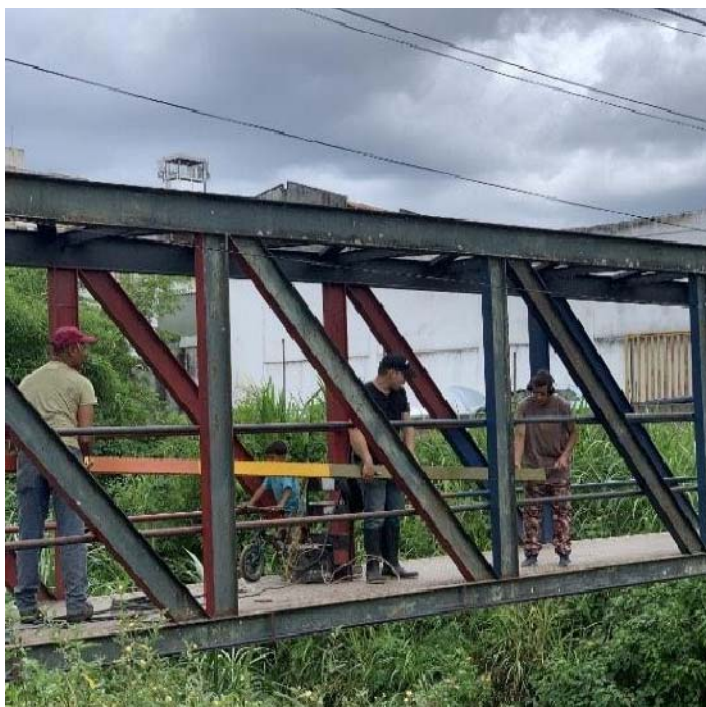
**Figura 9.** Colocación del limnómetro.  
**Fuente:** Colmenares I. (2023)

La Figura 9 señala la colocación del limnómetro.

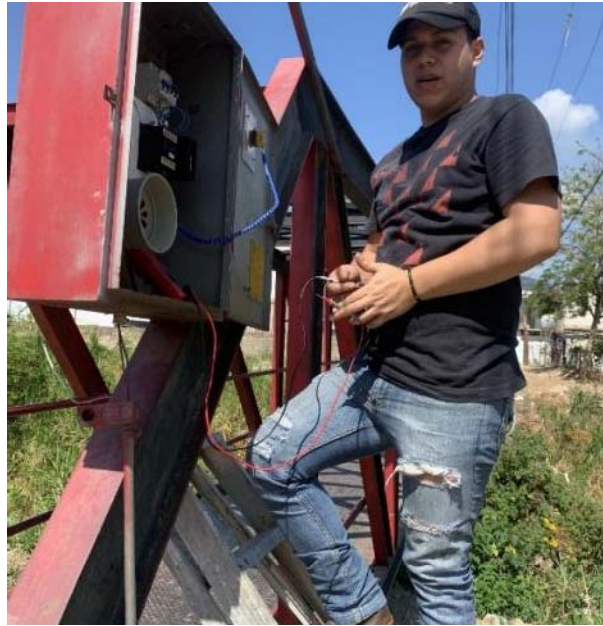
**Figura 10.** Inspección del funcionamiento del D.A.I.L.A.

1) Se procedió a la inspección del funcionamiento del D.A.I.L.A. previamente instalado en trabajos anteriores, lo que se evidencia en la Figura 10.

2) Se desmontó el cajetín completo para chequear el funcionamiento individual de cada equipo que conforma el dispositivo, donde se determinó que algunos componentes presentaban fallas, específicamente los siguientes: Relé de nivel; coctelera de emergencia; contactor; cables de comunicación hasta los sensores; led indicador de funcionamiento; breaker de control.

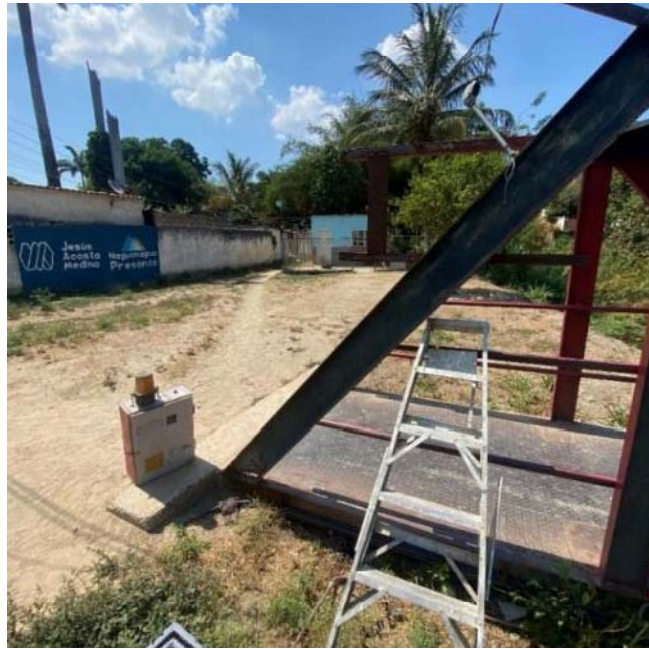
**Figura 11.** Desmontaje del D.A.I.L.A.  
**Fuente:** Colmenares I. (2023)

La Figura 11 se muestra el desmontaje del D.A.I.L.A.

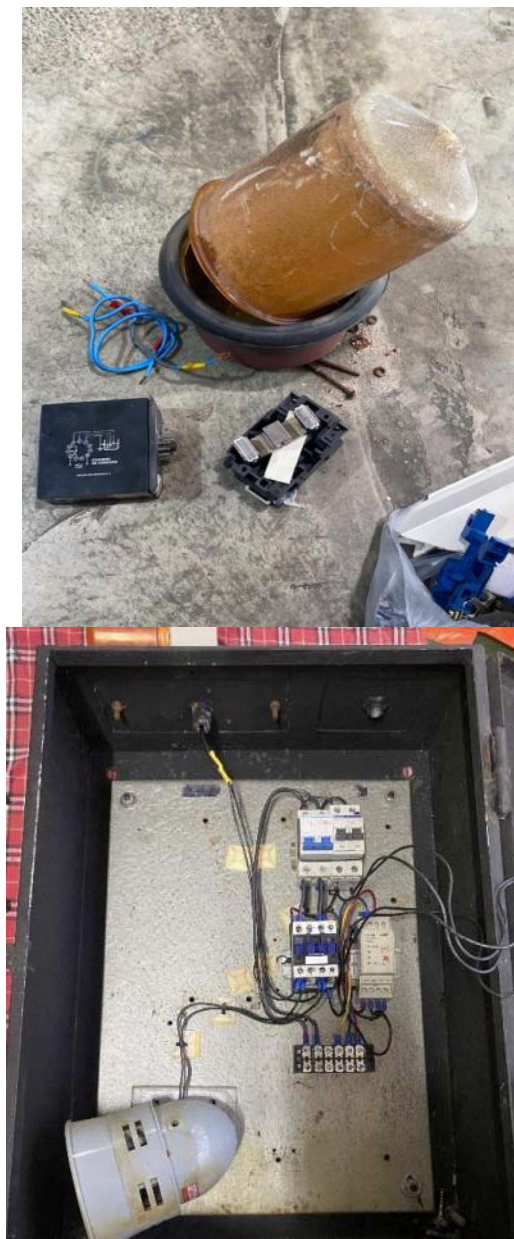
**Figura 12.** Evaluación de componentes dañados.  
**Fuente:** Colmenares I. (2023)

En la Figura 12, se evidencia la evaluación de componentes dañados.

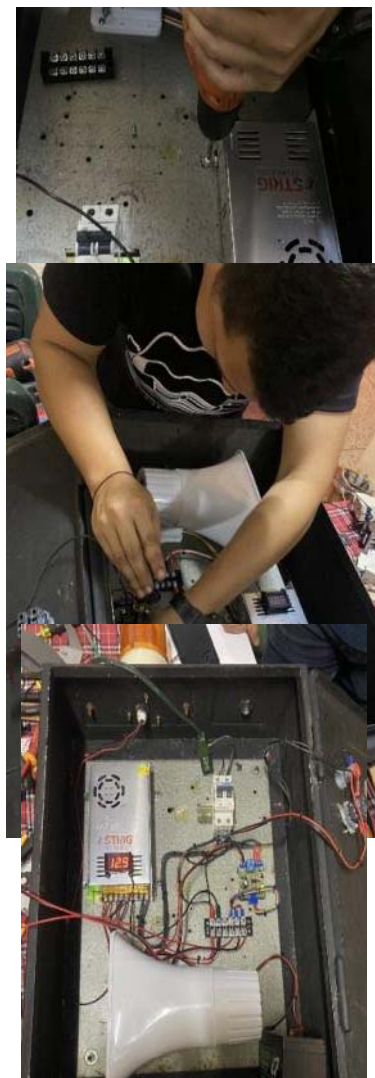
**Figura 13.** Instalación de nuevos componentes del D.A.I.L.A.

4) Instalación de nuevos componentes al D.A.I.L.A.

En la Figura 13 se muestra el trabajo realizado:

Asimismo, para llevar a cabo el proceso de actualización del D.A.I.L.A., se realizó un nuevo diagrama eléctrico de acuerdo con los cambios realizados a este equipo, que contempla la incorporación de una batería para su funcionamiento en caso de fallar la energía eléctrica.

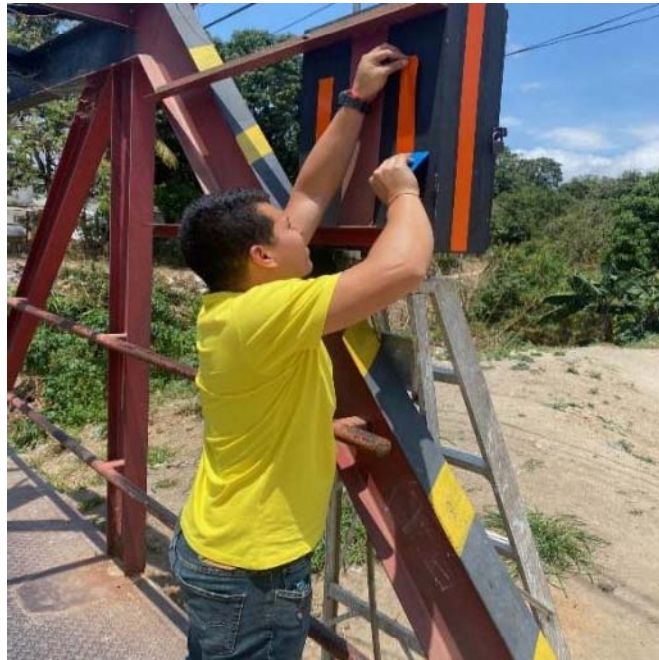
**Figura 14.** Instalación del D.A.I.L.A. en el sitio definitivo.

5) Instalación del equipo en el sitio definitivo: Se colocó el equipo en las bases existentes, se comprobó la tensión entre las líneas de alimentación, encontrando una fase caída razón por la cual se sacó una línea neutra de la pasarela para obtener la diferencia de potencial de 110V.

La Figura 14 representa la instalación del D.A.I.L.A. en el sitio definitivo.

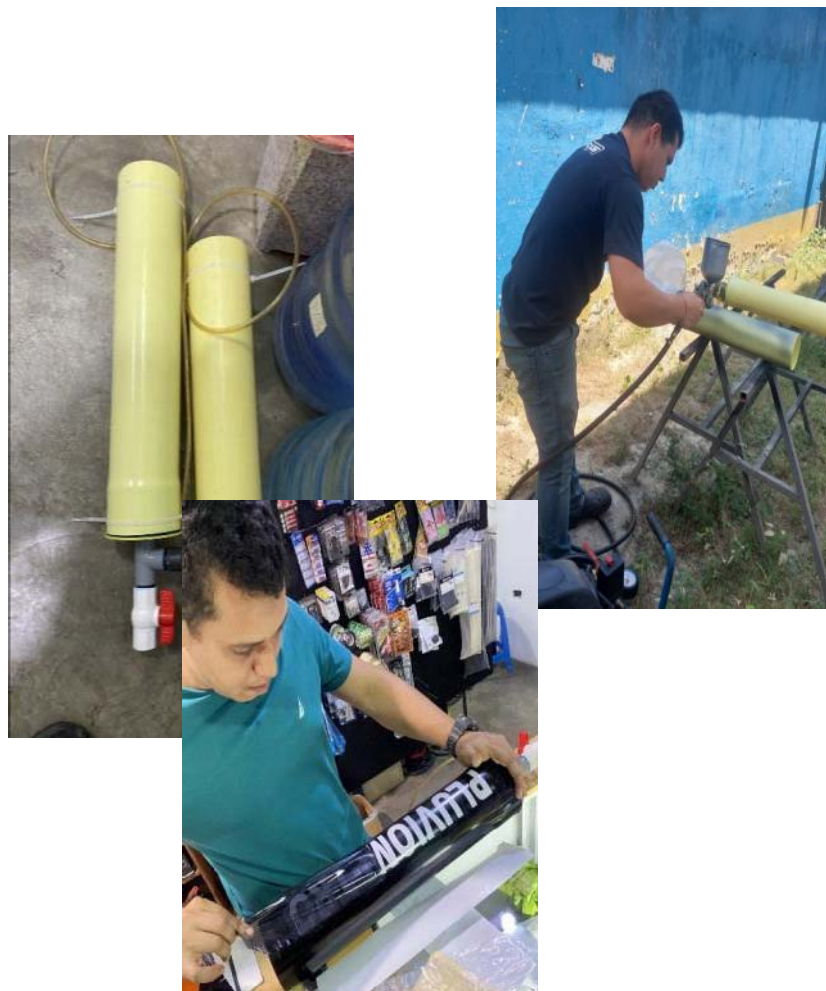
**Figura 18.** Proceso de pintura y rotulado del pluviómetro comunitario.  
**Fuente:** Colmenares I. (2023)

En la Figura 18 se muestra el proceso de pintura.

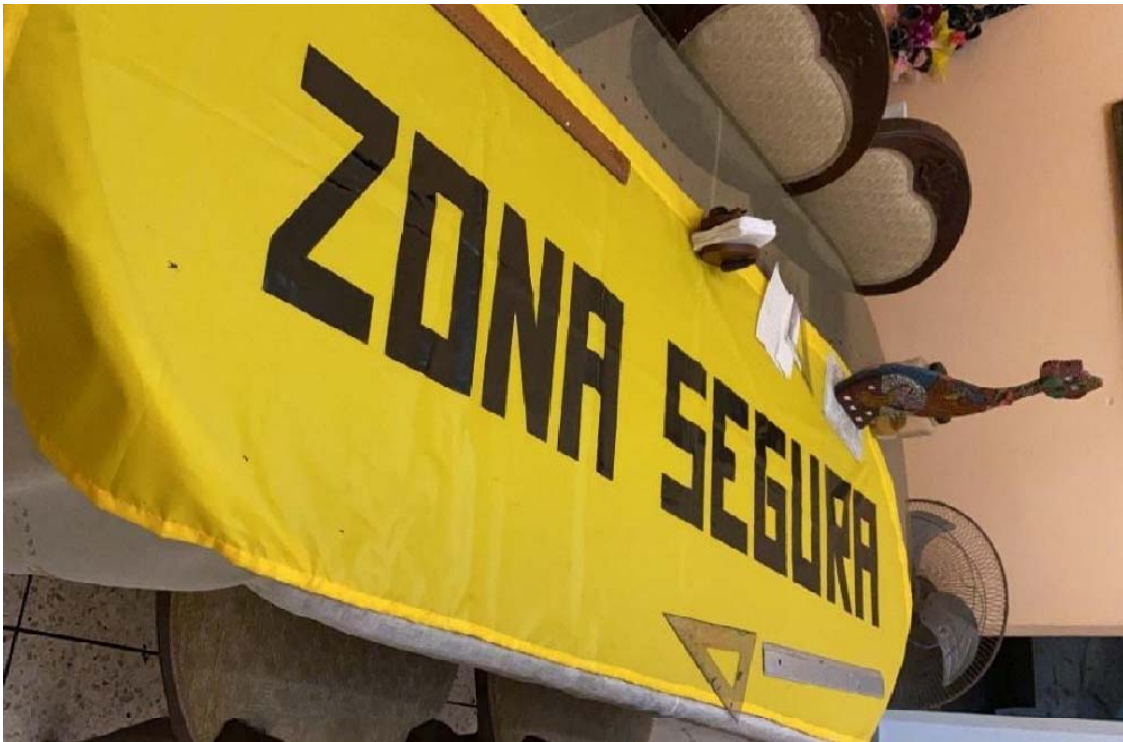
**Figura 19.** Diseño del banderín.  
**Fuente:** Colmenares I. (2023)

4) Se pintaron las letras “Zona Segura”

La Figura 19 muestra el banderín diseñado.

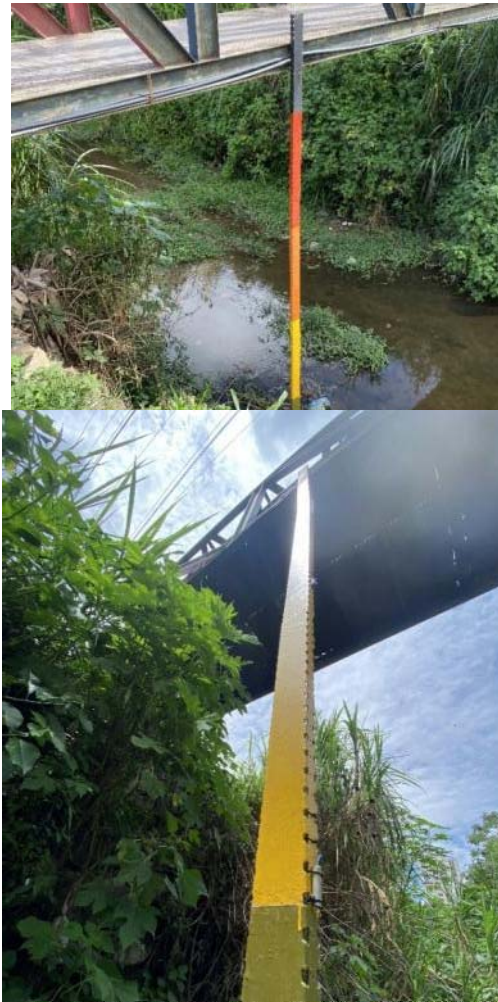
**Figura 22.** Limnómetro instalado.  
**Fuente:** Colmenares I. (2023)

1) Observación de los niveles del río en las épocas de lluvia y de verano. Esto se llevó a cabo en visitas realizadas a la comunidad, donde se verificó que el nivel de agua se reflejara en los diferentes rangos de esta regla graduada.

En la Figura 22 se muestra el limnómetro instalado.

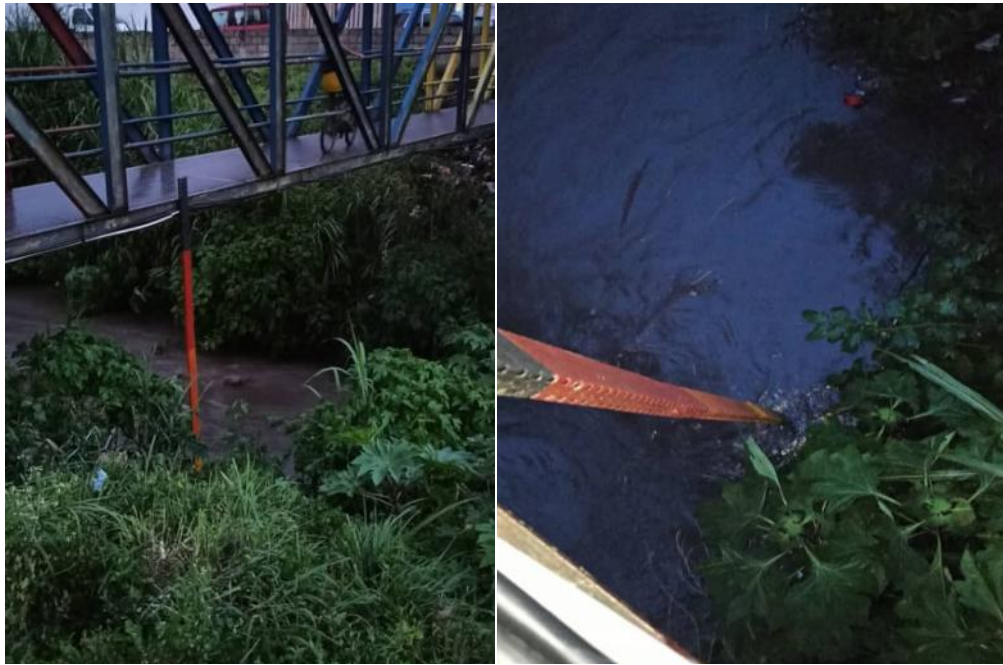
**Figura 23.** Funcionamiento del limnómetro en época de lluvia.

Se realizó la evaluación en época de lluvia. La Figura 23, muestra el funcionamiento del limnómetro en época de lluvia.

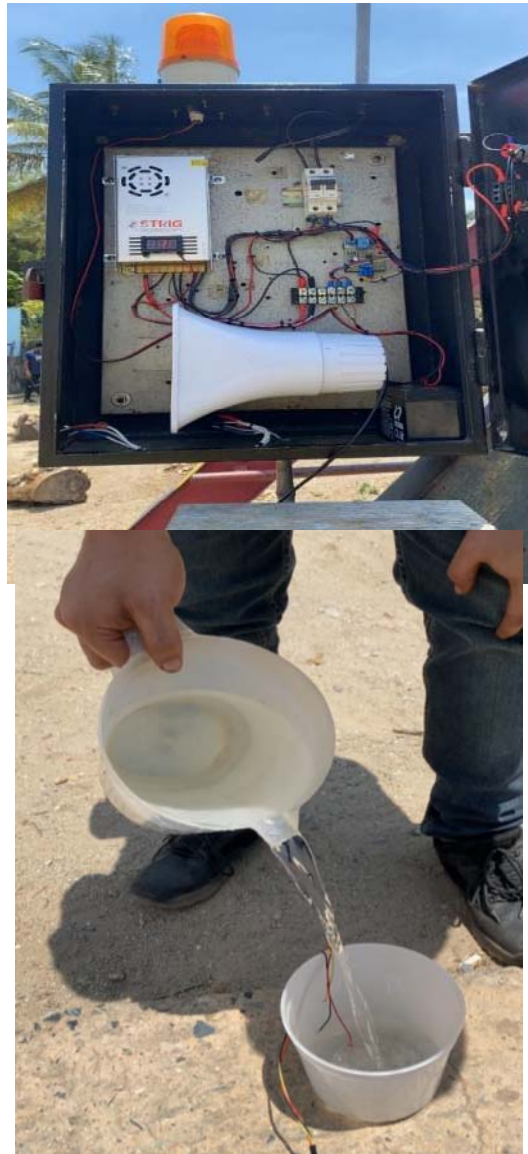
**Figura 24.** Prueba del D.A.I.L.A. en compañía de la comunidad.

Se procedió a realizar pruebas con un balde de agua simulando el comportamiento del río en caso de inundación, colocando los tres sensores a diferentes alturas en dicho balde y llenando con una jarra de agua. Es importante destacar, que la prueba se realizó en dos oportunidades para comprobar que el equipo funcionará de manera correcta con energía eléctrica y con la batería, proceso llevado a cabo bajo la inspección de integrantes de la comunidad, evidencia que se muestra en la Figura 24.

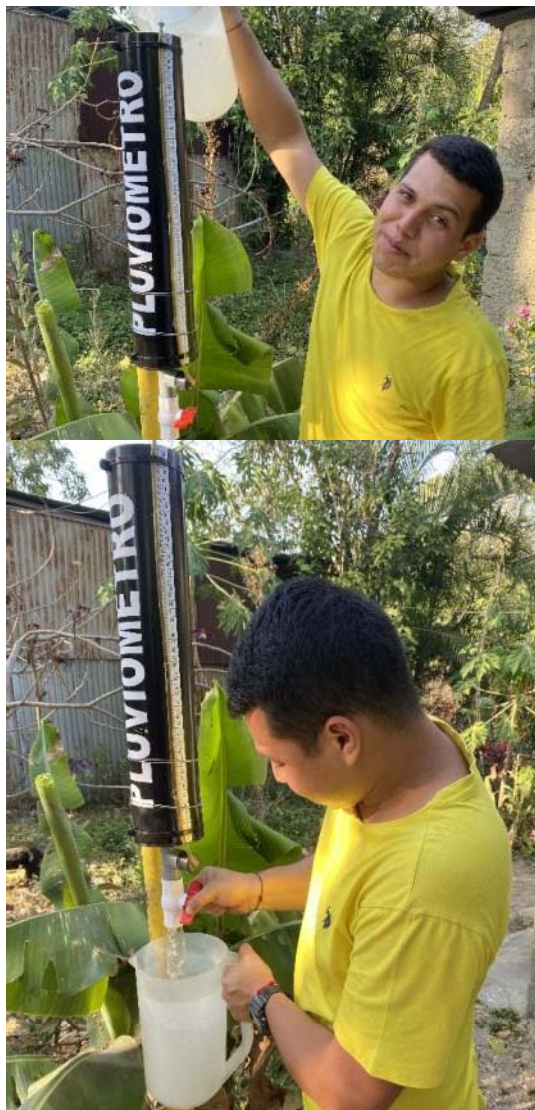
**Figura 25.** Llenado y drenado de agua a los pluviómetros.

En la Figura 25 se muestra el proceso para el llenado y drenado de agua a los pluviómetros.

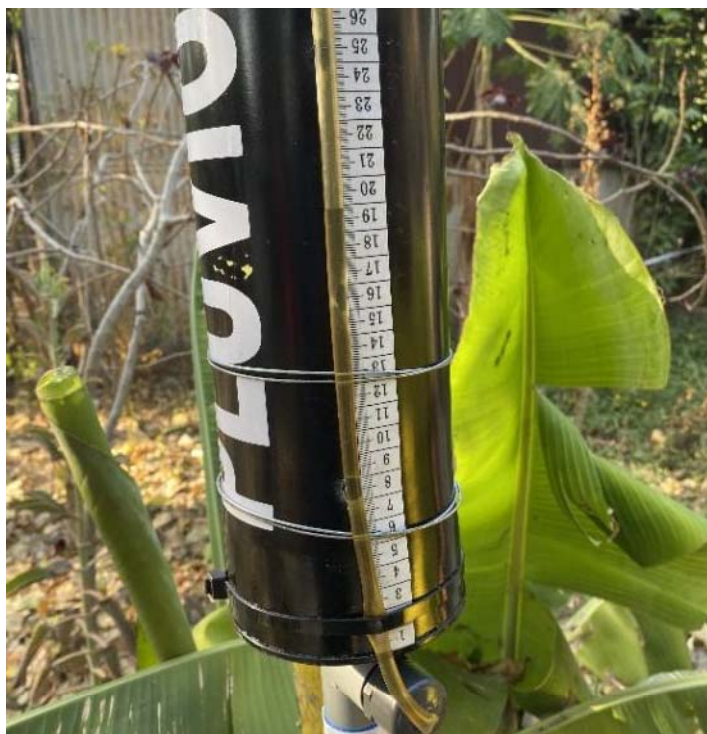
**Figura 26.** Prueba de lectura de la cantidad de agua almacenada.

En la Figura 26, se muestra la evidencia de la prueba de lectura de la cantidad de agua almacenada.

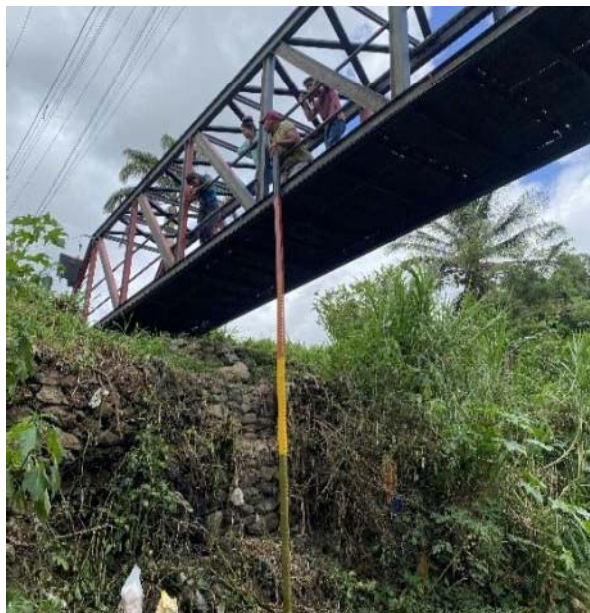
**Figura 31.** Restauración y actualización del limnómetro.  
**Fuente:** Colmenares I. (2023)

regla graduada, teniendo en cuenta cuatro (4) rangos acorde al nivel de peligro, lo que posibilita tener una clara percepción visual para el monitoreo del evento.

La Figura 31 muestra el resultado final de la restauración y actualización del limnómetro.

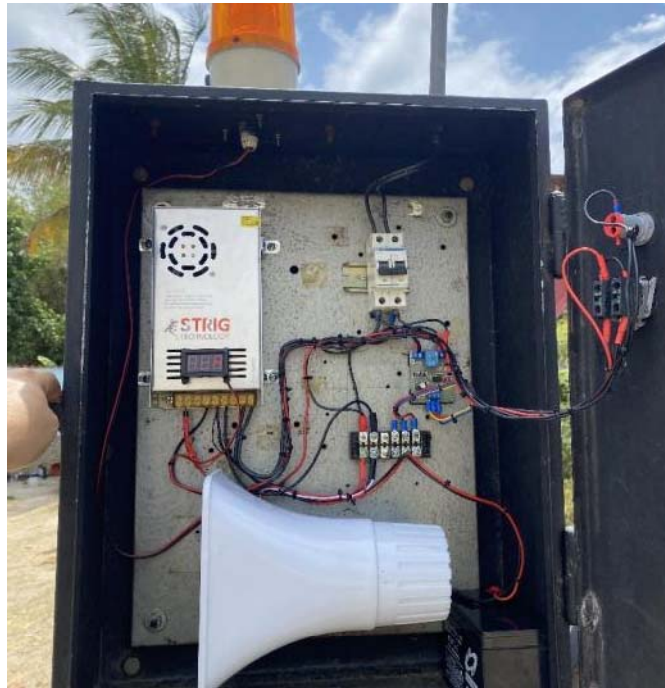
**Figura 32.** D.A.I.L.A. actualizado (nuevos componentes e instalación de batería)

También se incorporó una batería, por la necesidad de funcionamiento en caso de fallar la energía eléctrica, problema que es frecuente en la comunidad, necesidad manifestada por los habitantes.

Asimismo, se reemplazaron todos componentes que conformaban el dispositivo para poder llevar a cabo la adaptación de una fuente de poder alternativa que permitiera su funcionamiento en todo momento. La Figura 32 muestra el D.A.I.L.A. actualizado (nuevos componentes e instalación de batería).

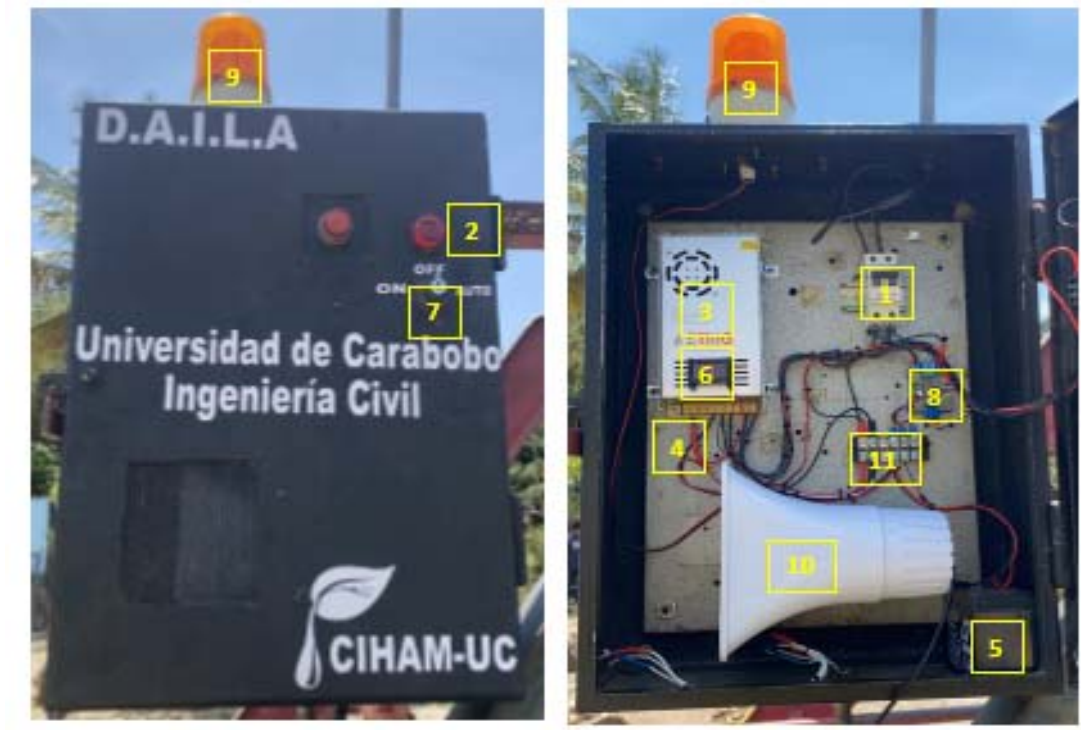
**Figura 34.** Componentes del Dispositivo de Alerta ante Inundaciones Las Adjuntas.  
**Fuente:** Colmenares I. (2023)

En la Figura 34 se aprecian los componentes del Dispositivo de Alerta ante Inundación Las Adjuntas (D.A.I.L.A).

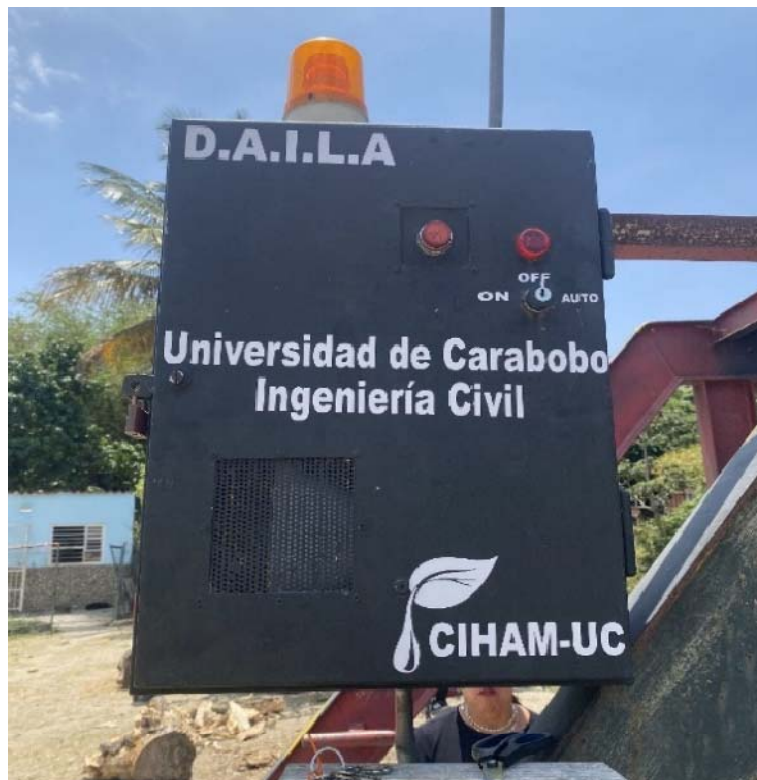
**Figura 35.** Versión definitiva del D.A.I.L.A.

La Figura 35 muestra la versión definitiva del D.A.I.L.A.

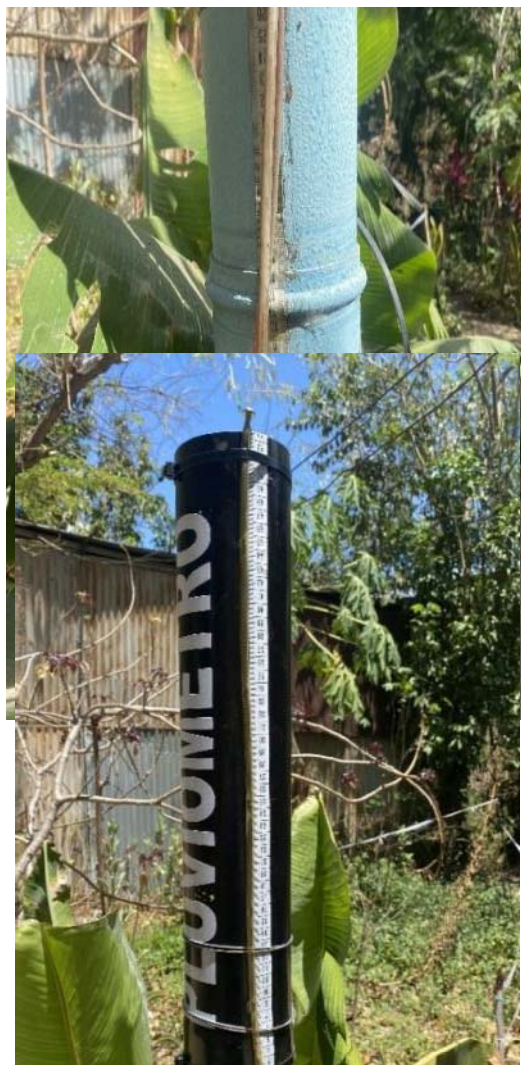
**Figura 36.** Sustitución del pluviómetro comunitario.  
**Fuente:** Colmenares I. (2023)

La Figura 36 muestra la sustitución del pluviómetro comunitario.

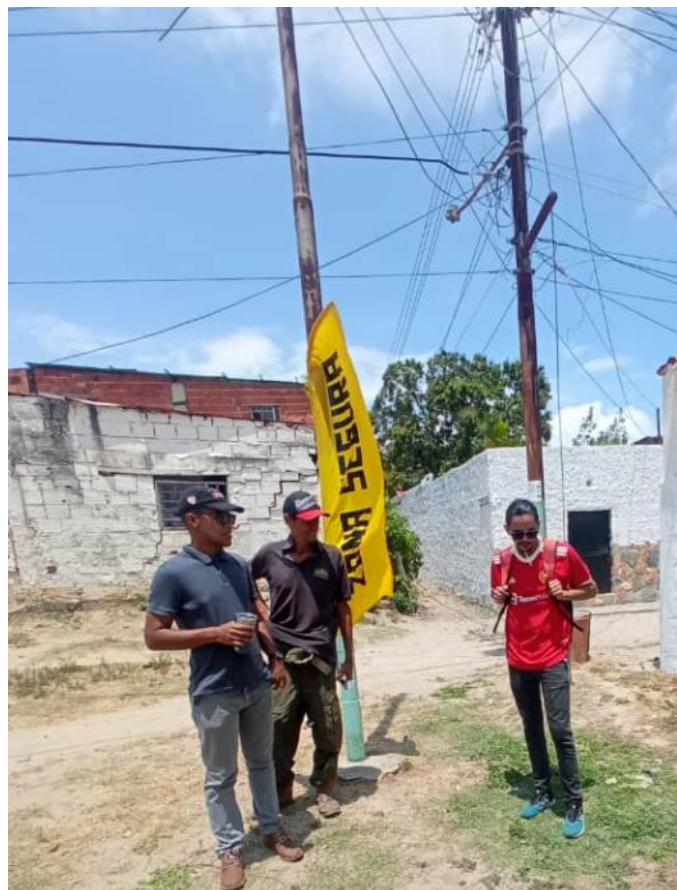
**Figura 37.** Colocación del banderín en el área segura.  
**Fuente:** Colmenares I. (2023)

desastre para estar seguros, estando esta área en una cota superior (determinada por un GPS) a la del margen del río a la de la zona amenazada de inundación.

Es importante destacar, que este punto de concentración es solo un sitio de reunión propuesto por el personal de Protección Civil para hacer más fácil el desalojo. Este banderín se diseñó aplicando las normas de señalización en caso de emergencia. La Figura 37 se muestra la colocación del banderín en el área segura.

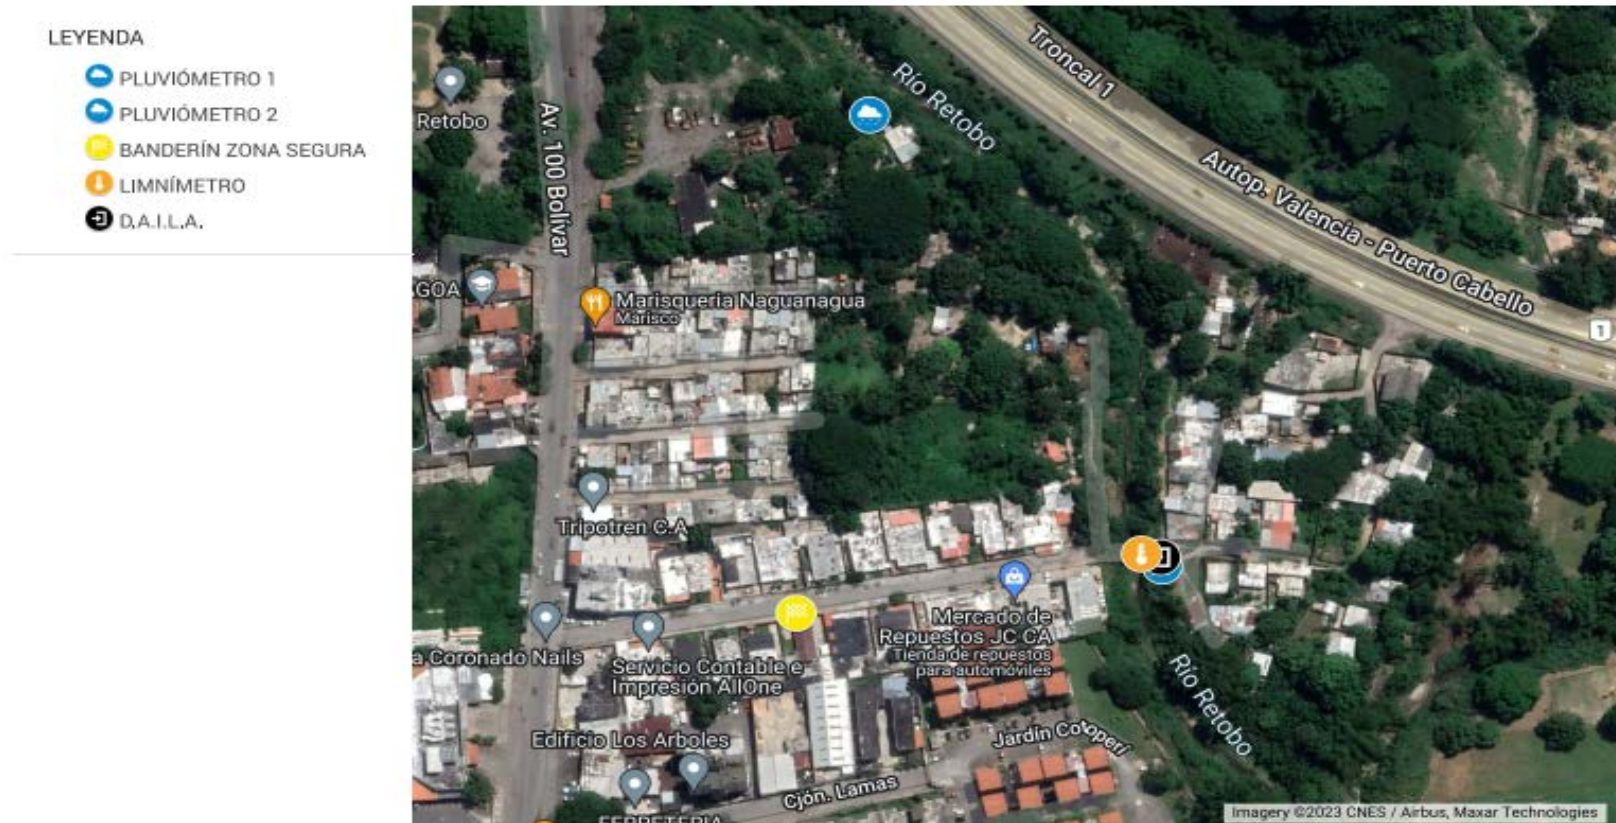
## MAPA DE UBICACIÓN DE EQUIPOS QUE CONFORMAN EL SAT PARA INUNDACIONES

**Figura 40.** Mapa de ubicación de equipos que conforman el SAT para inundaciones.

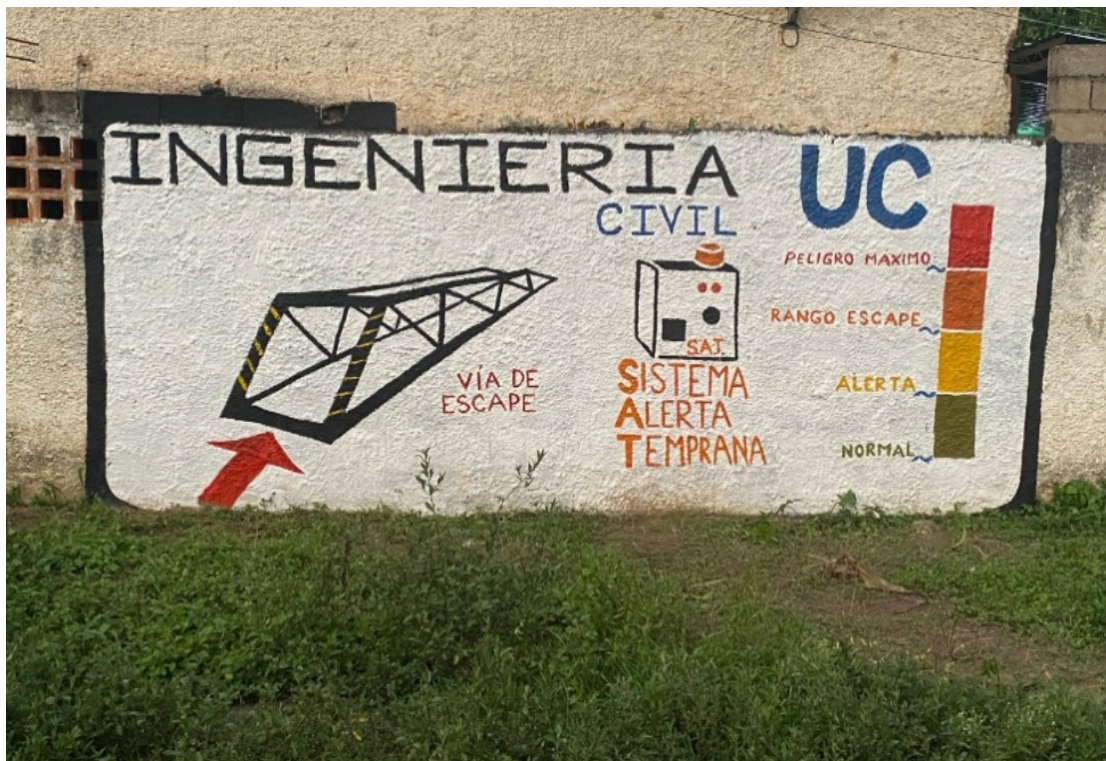
**Figura 41.** Mural con la escala de alerta y vía de escape.  
**Fuente:** Colmenares I. (2023)

A continuación, en la Figura 41 se muestra el mural con la escala de alerta y vía de escape.
